3 事実を認定した理由

3.1 解析のための試験及び研究

3.1.1 後部圧力隔壁破壊の解析のための試験研究(関係資料付録1)

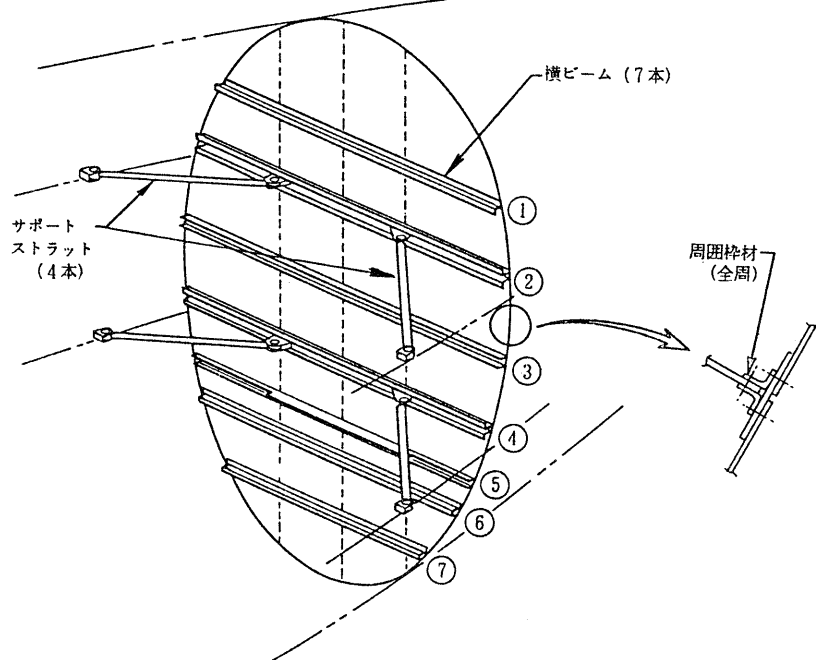
図-14 APU防火壁構造概要

APU防火壁に圧力が加わった場合、全部材料が健全であれば、図-14に示す横ビーム①及び⑥の強度が最も弱く、2.2~2.5psiの圧力で座屈すると計算された。横ビーム①及び⑥が破損すると③、⑤及び⑦の横ビームも容易に破損すると推定される。

サポート・ストラットを支える横ビーム②及び④以外の横ビームがすべて破損した場合には、周囲枠材の下部が2.1~3.5psiの圧力で破損し、さらに、周囲枠材の下部が破損した場合には、サポート・ストラットが4.4~4.8psiの圧力で破壊すると計算された。これらをまとめて表-7に示す。

- (1) まず、②及び④を除く上部及び下部の横ビームが2.2~3.5psi程度の圧力で座屈を起こす。
- (2) 次に、周囲枠材下方の破壊(2.1~3.5psi程度の圧力)及びサポート・ストラットで支持された横ビームの座屈(3.1~3.9psi程度の圧力)と破壊がほぼ同時に生じ、空気は後方へ流出する。
- (3) 空気圧がAPU防火壁を突き破ったのは、3~4psi程度の圧力であったと推定される。
- (4) 防火壁及びその付近の複雑な破壊に伴ってサポート・ストラットも破断し、APU本体は尾部胴体後方の構造とともに脱落する。
- (5) APU防火壁にかかる圧力が4psi程度までに上昇するに要する時間は、非常に短いと推定され、これらの破壊は瞬間に衝撃的に生じたものと考えられるが、上述の計算はすべて静的な計算であることから、実際の破壊状態は更に複雑なものであったと推測される。

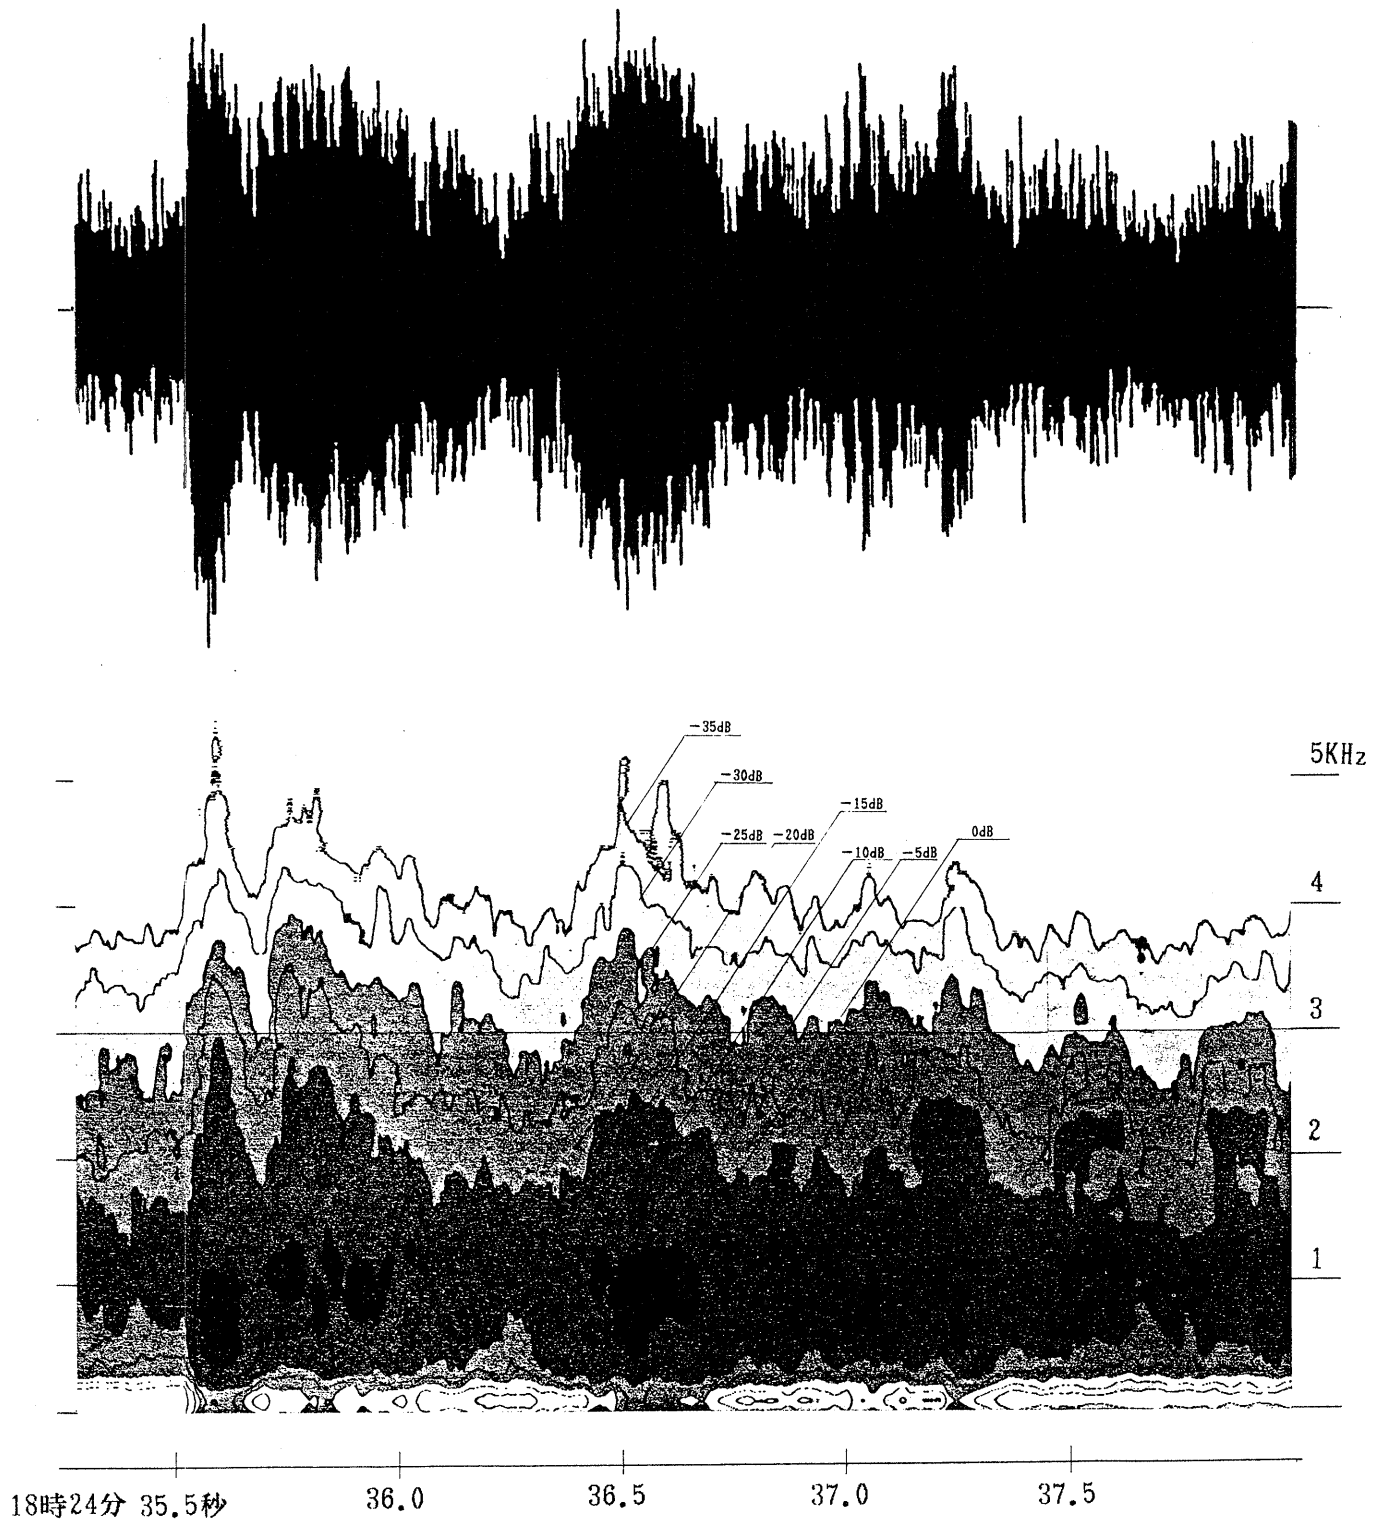
図-16 CVR再生波形(上)とそのサウンド・スペクトログラム(下)

次に、CVR本体に加わった振動を分析する目的でCVR電源周波数(400Hz)の漏えい成分の周波数変動を調査した結果、上記の徴候が認められた時刻より更に0.1～0.2秒

前の18時24分35.2秒付近には本体の振動に起因すると思われる大きな周波数変動が記録されていることがわかった。

CVR本体が客室後部のL-5付近天井内部に防振装置を介して取り付けられているにもかかわらず、このような大きな周波数変動が記録されたのは、CVR本体の設置場所の近くで防振装置によって吸収できないほどの著しい機体の振動や激しい空気流が発生したことによるものと推定される。

以上の結果から、CVRに記録されている大きな周波数変動と最初の音とが同一発生源によるものと仮定すると、両者の時間差と音速から勘案してその発生源はエリアマイクからおよそ数十メートル離れたところとなるはずであり、これはCVR本体とエリアマイクの設置位置との距離およそ54メートルに矛盾するものではない。
