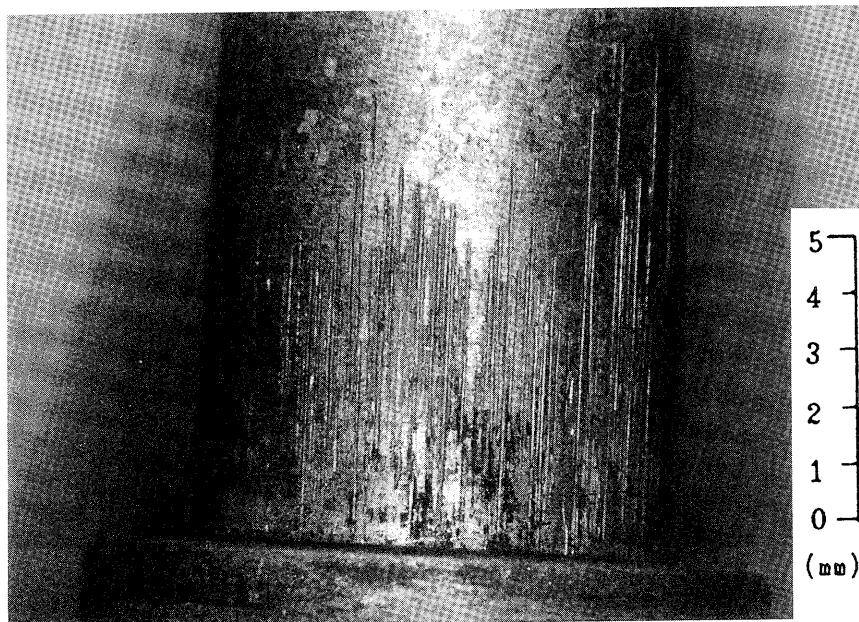
写真- 31 プレッシュ・リリーフ・ドア・ラッチ機構
ショルダ・ナットのすり傷(右側)

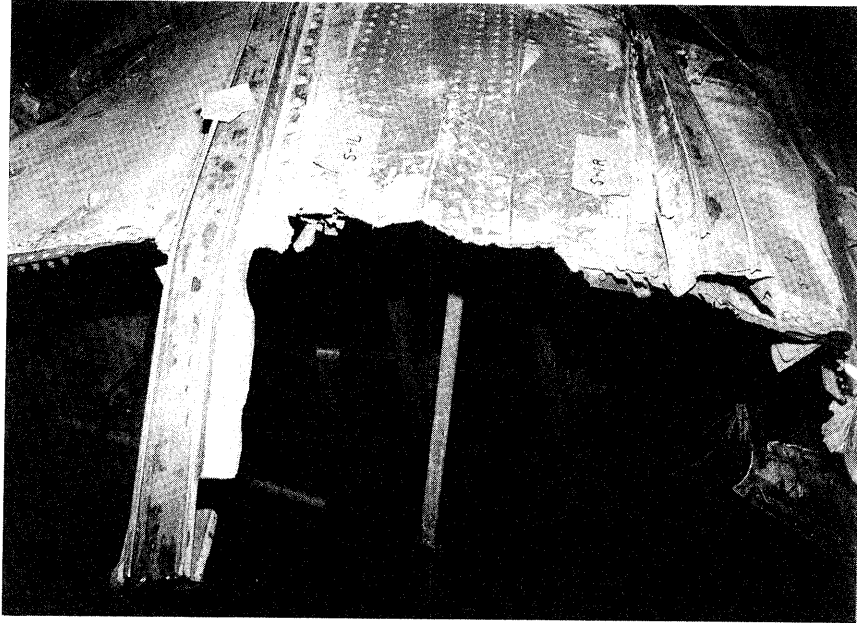
写真- 33 BS2658APU防火壁取付部
1Lと1Rの間の破断状況

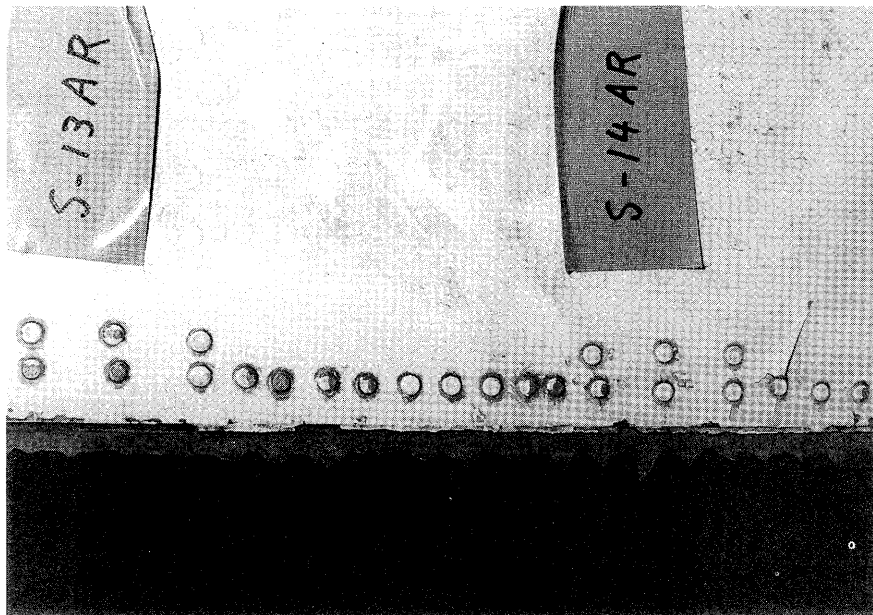
写真一 35 BS2658APU防火壁取付部
14AR付近の破断状況

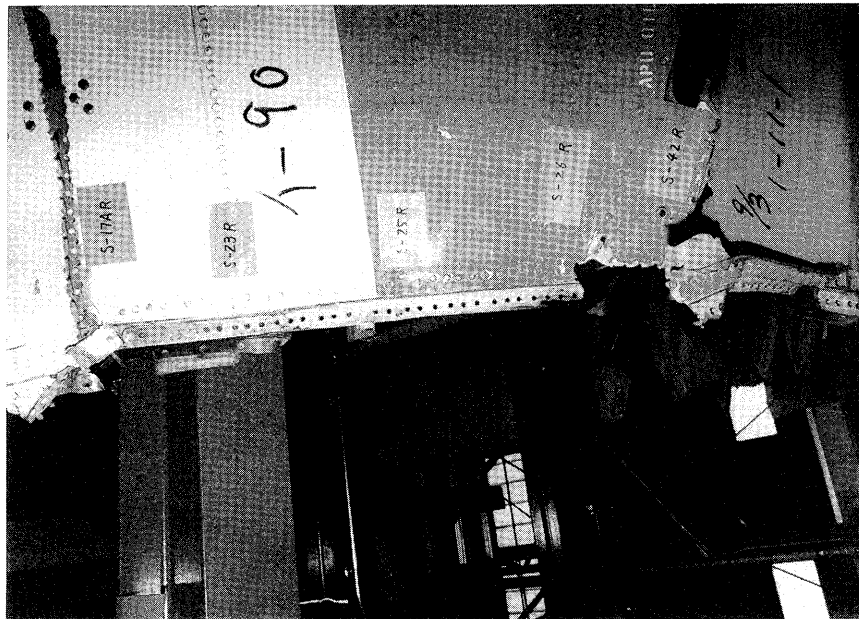
写真一 36 BS2658APU防火壁取付部
23R付近の破断状況

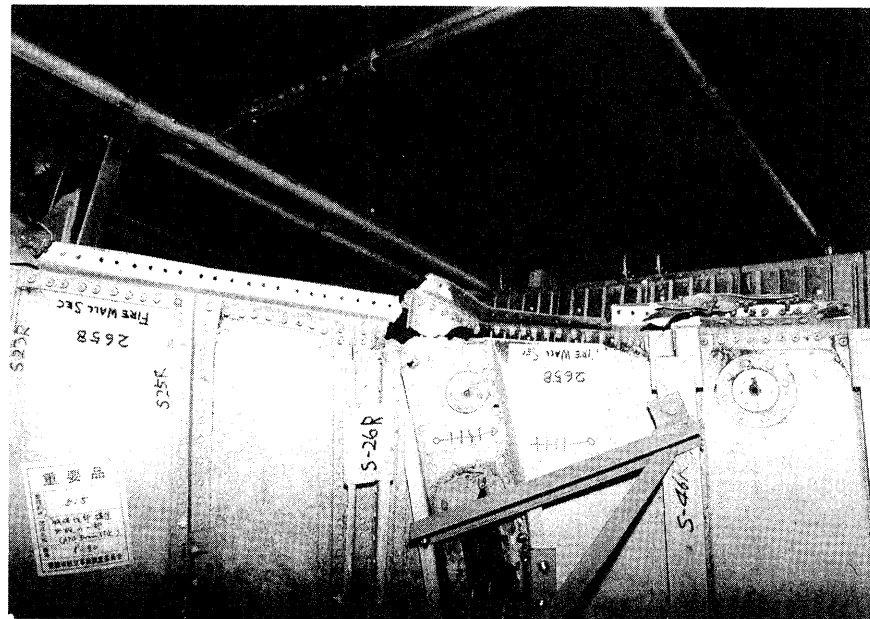
写真一 37 BS2658APU防火壁取付部
25R付近の破断状況

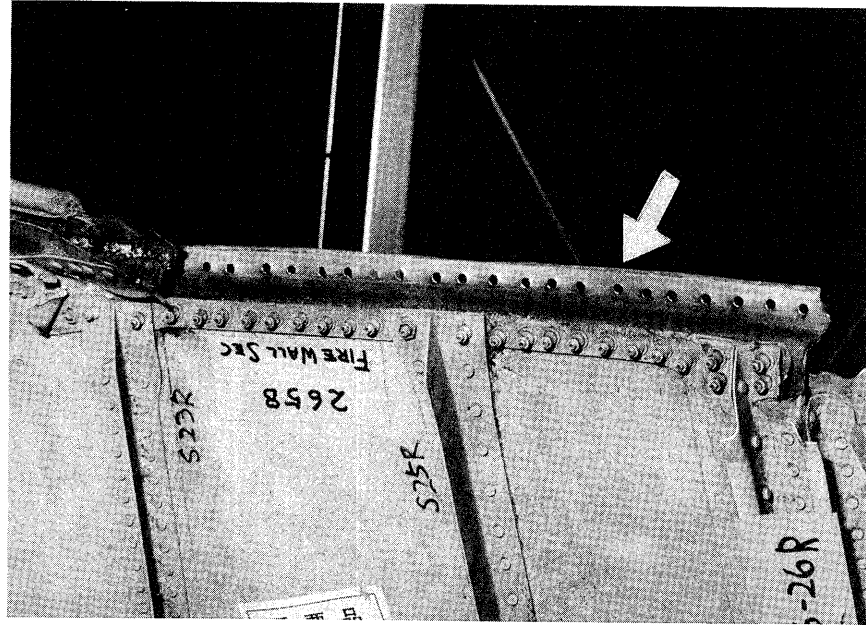
写真一 38 BS2658APU防火壁取付部
25R付近のダブラそのり

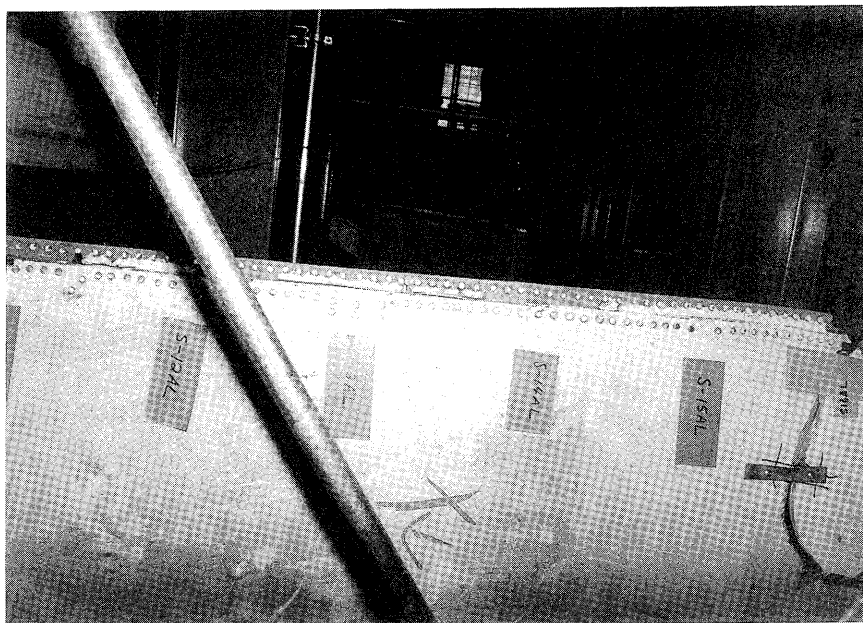
写真一 40 BS2658APU防火壁取付部
14AL付近の破断状況

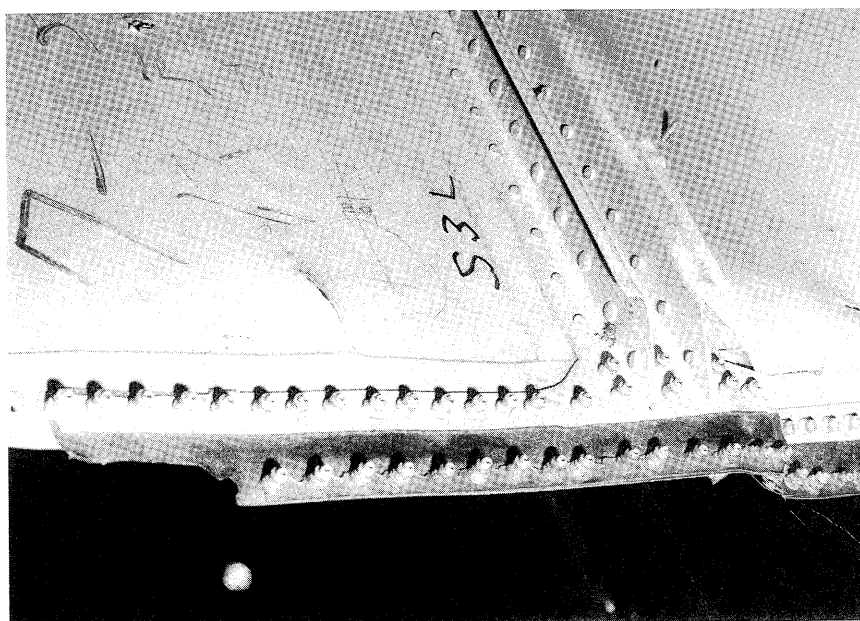
写真一 39 BS2658APU防火壁取付部
3L付近の破断状況

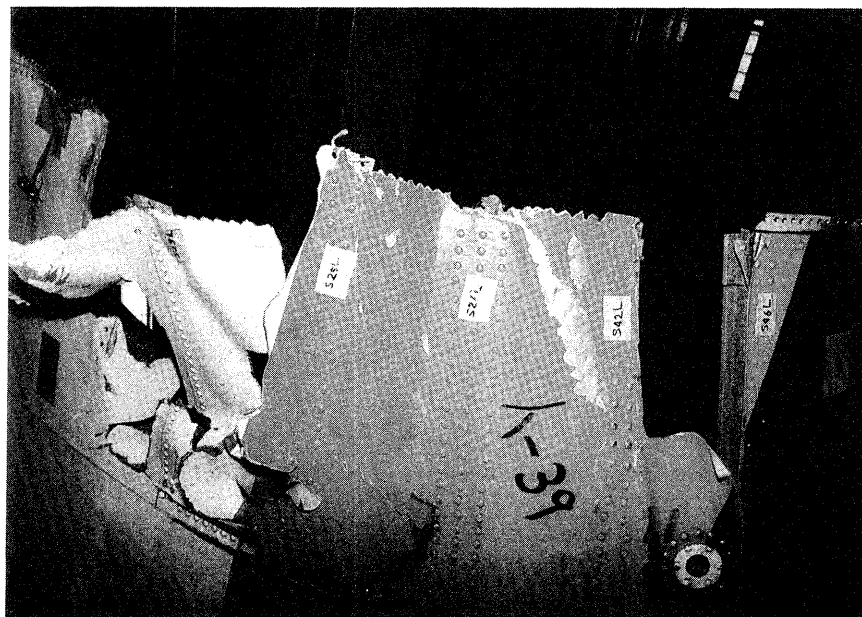
写真一 41 BS2658APU防火壁取付部
26L付近の破断状況

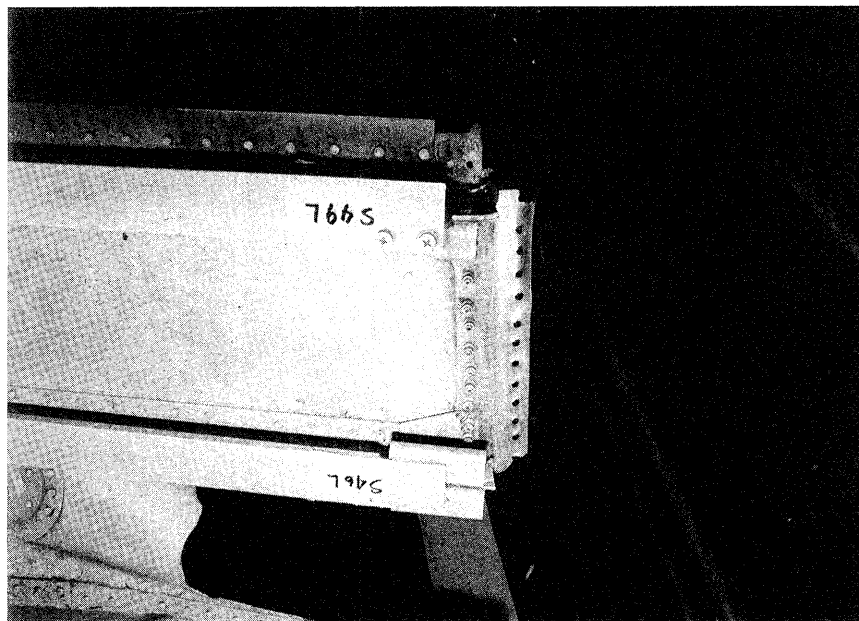
写真一 42 BS2658APU防火壁取付部
46Lと49L間の破断状況

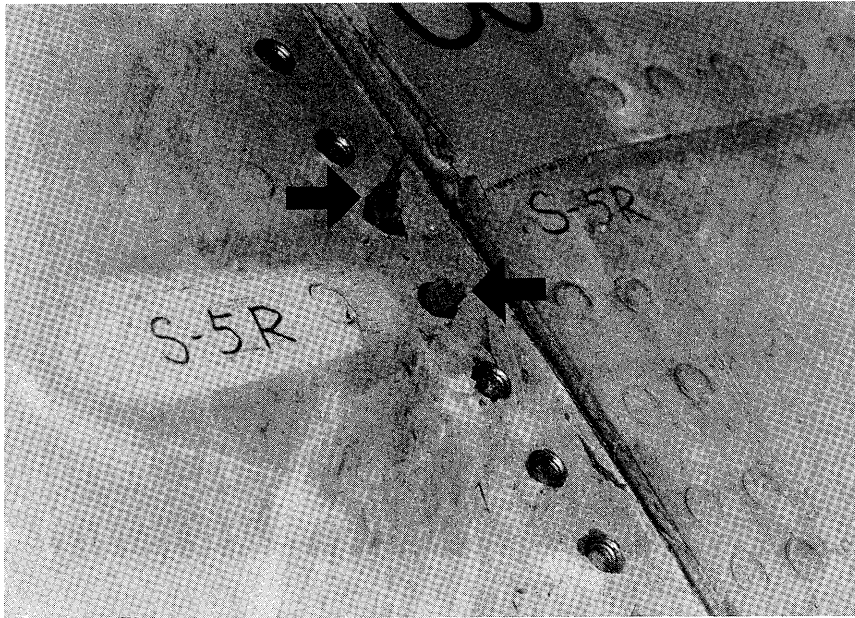
写真- 43 BS2638胴体外板のファスナ孔より
吹き出したとみられる断熱材

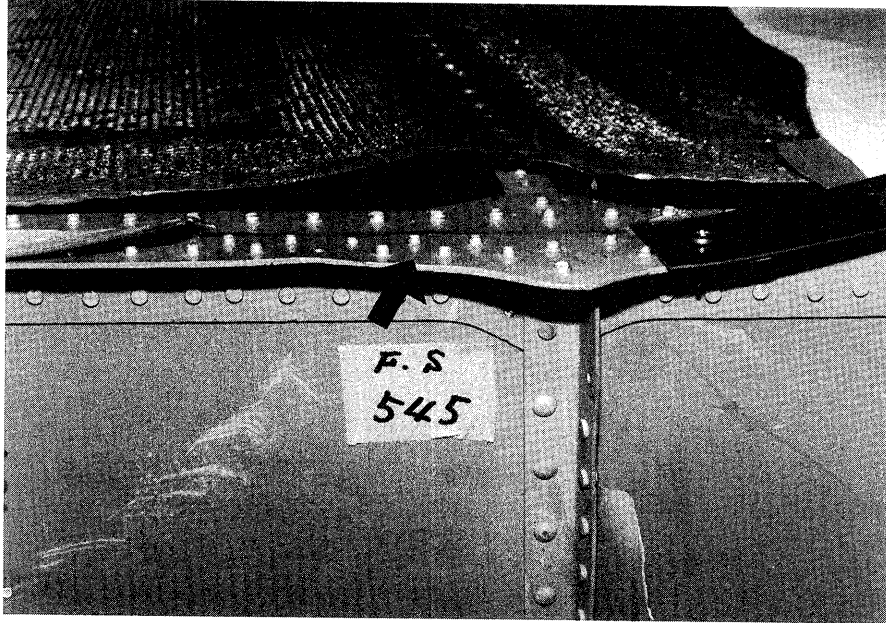
写真- 45 垂直尾翼フォワード・トルクボックス
左側フロント・スパー・コードでの
リベットの破断状況

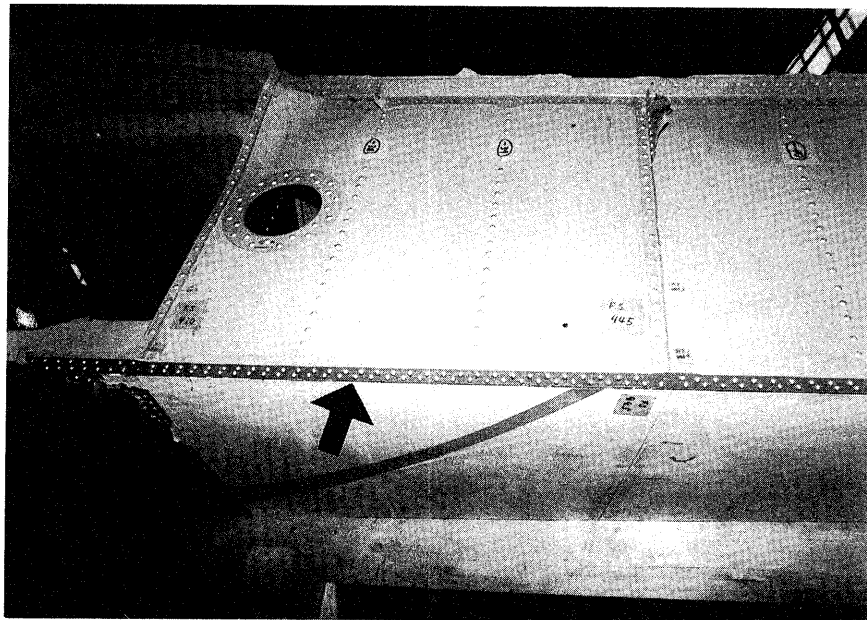
写真- 46 垂直尾翼フォワード・トルクボックス
右側フロント・スパー・コードでの
外板の破断状況

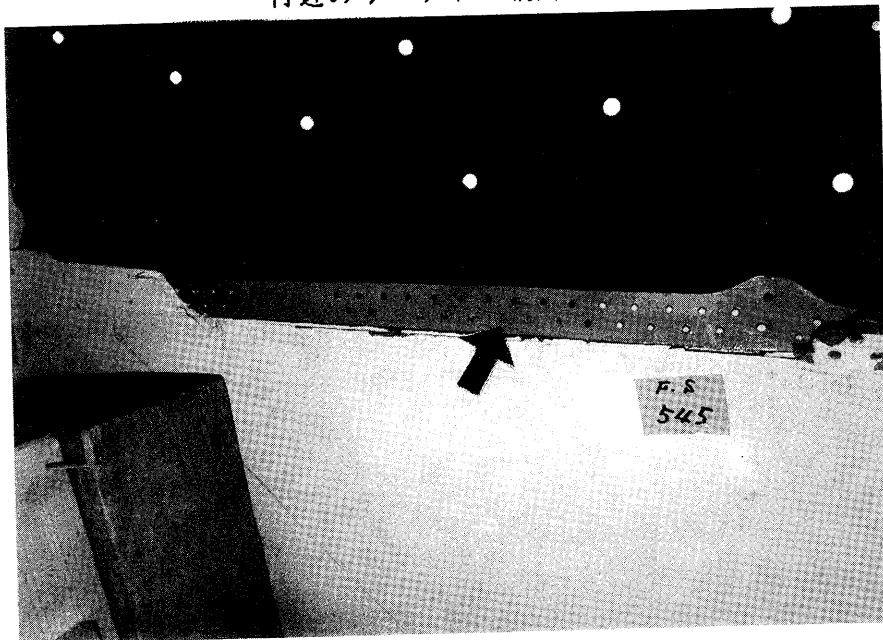
写真- 47 垂直尾翼フォワード・トルクボックス
右側フロント・スパー・コードFS545
付近のリベットの破断状況

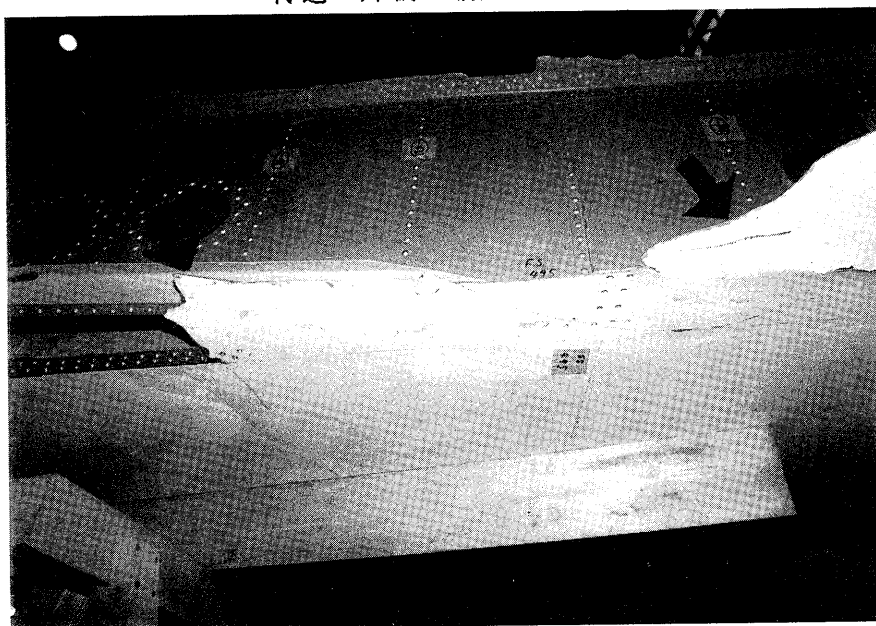
写真- 48 垂直尾翼フォワード・トルクボックス
右側フロント・スパー・コードFS495
付近の外板の破断状況

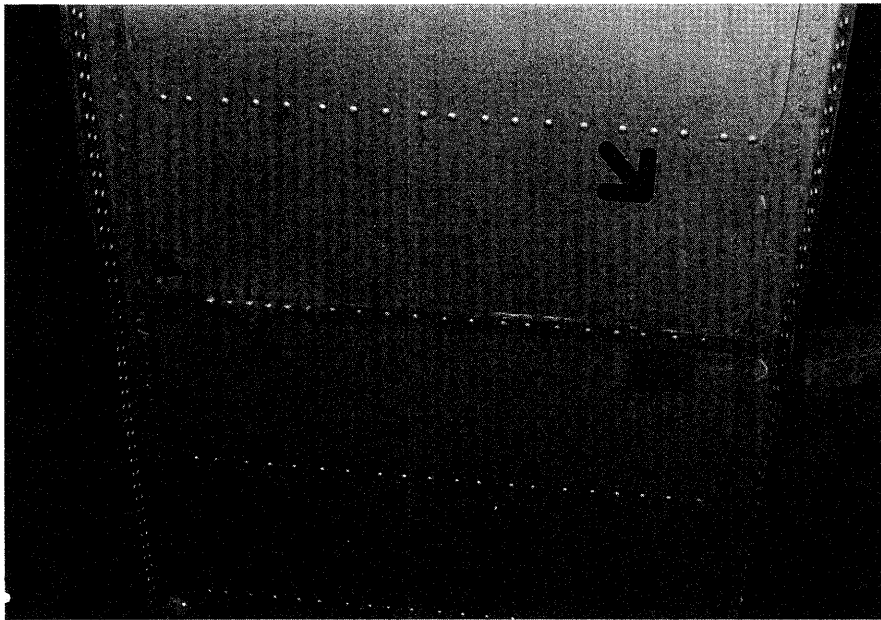
写真- 53 垂直尾翼フロント・スパー
FS445付近のすり傷

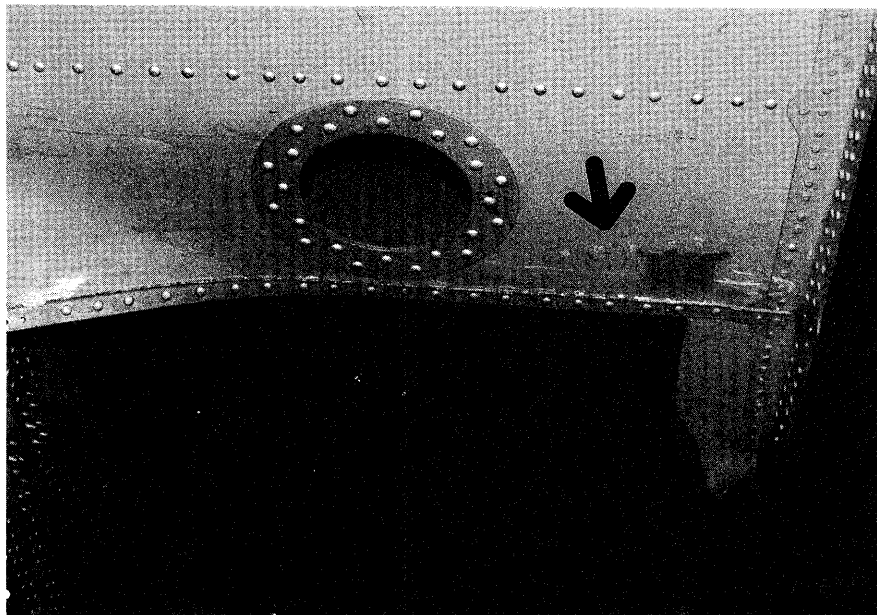
写真- 54 垂直尾翼フロント・スパー
FS420付近のすり傷

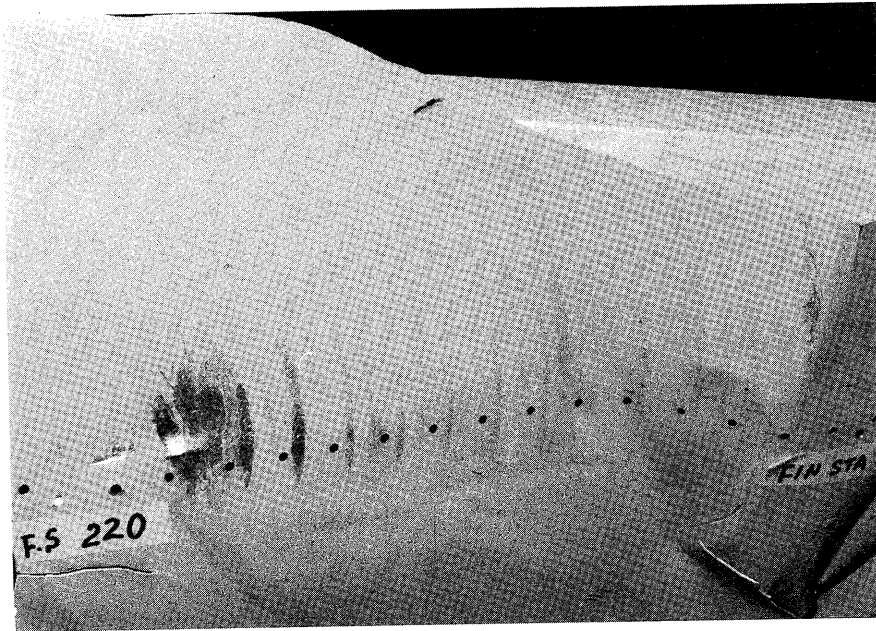
写真- 55 垂直尾翼フロント・スパー
FS220付近のすり傷

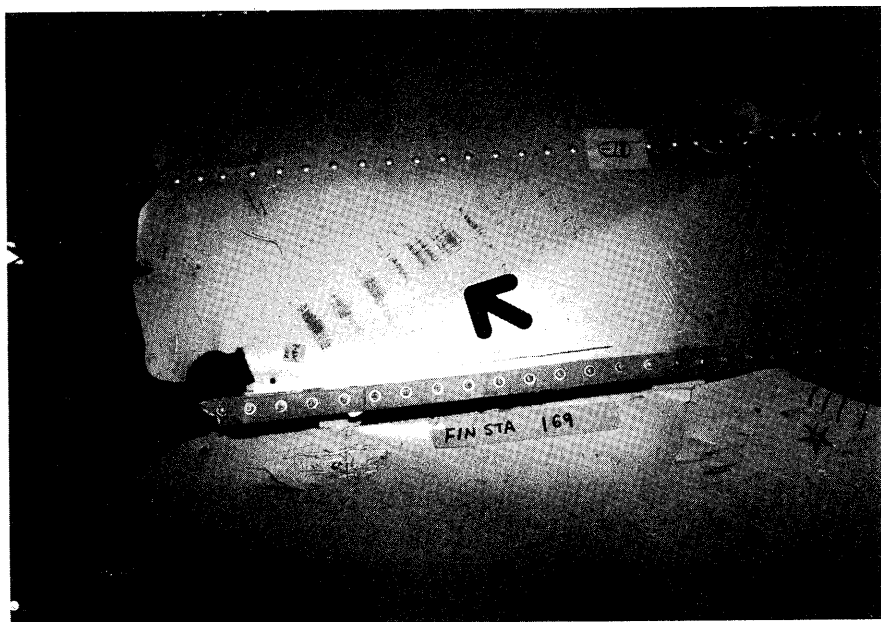
写真- 56 垂直尾翼フロント・スパー
FS169付近のすり傷

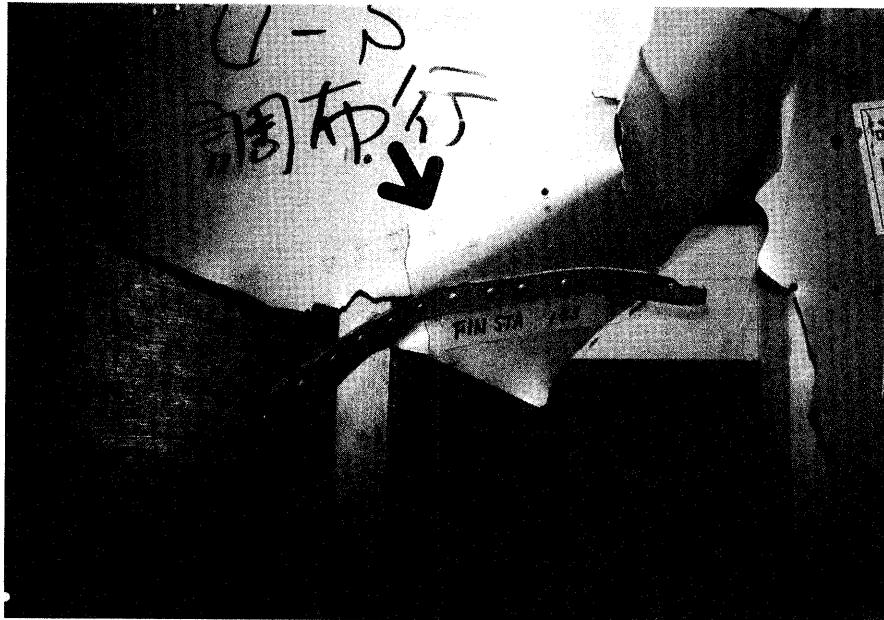
写真- 57 垂直尾翼フロント・スパー
FS143付近のすり傷

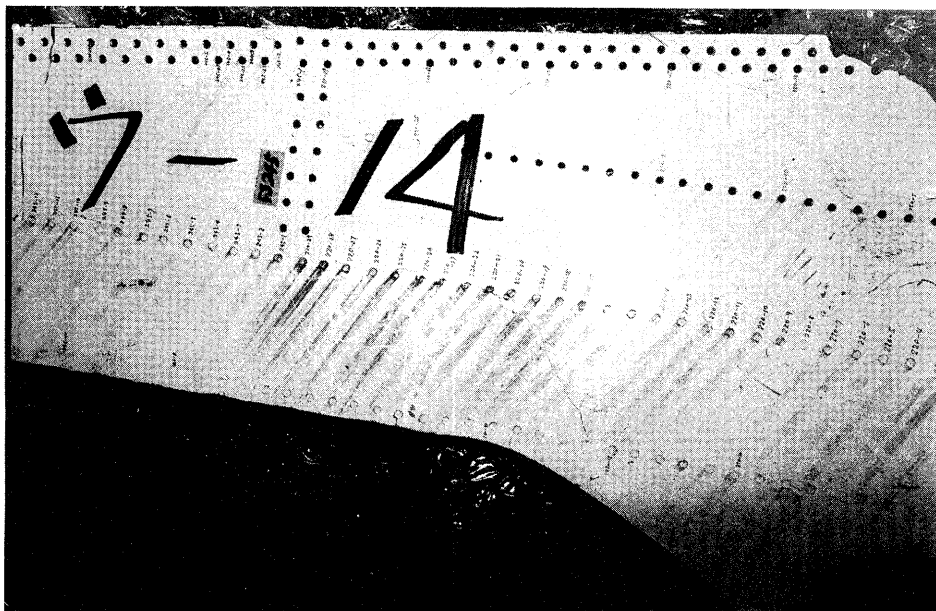
写真- 58 垂直尾翼右側外板の黒色付着物(1)

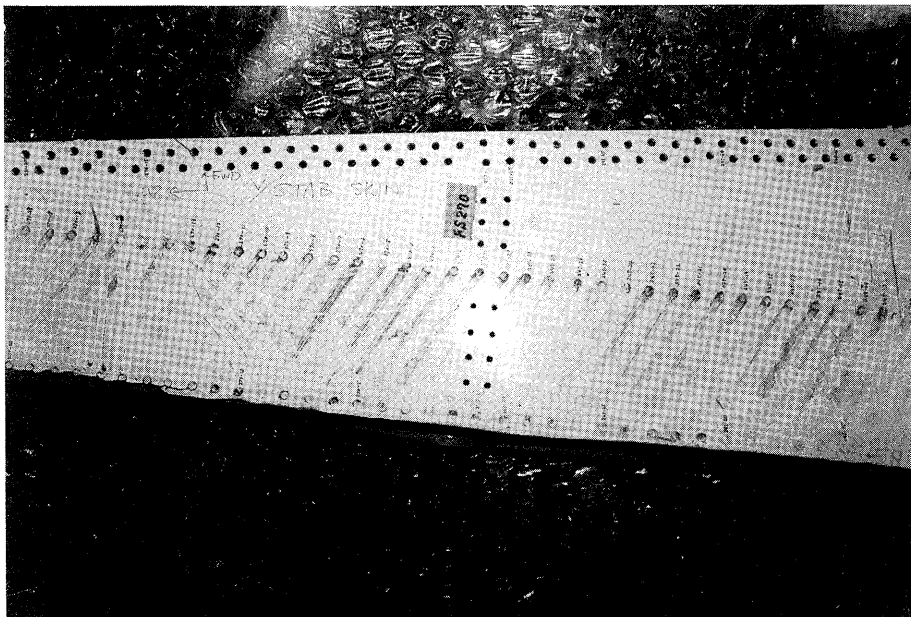
写真- 59 垂直尾翼右側外板の黒色付着物(2)

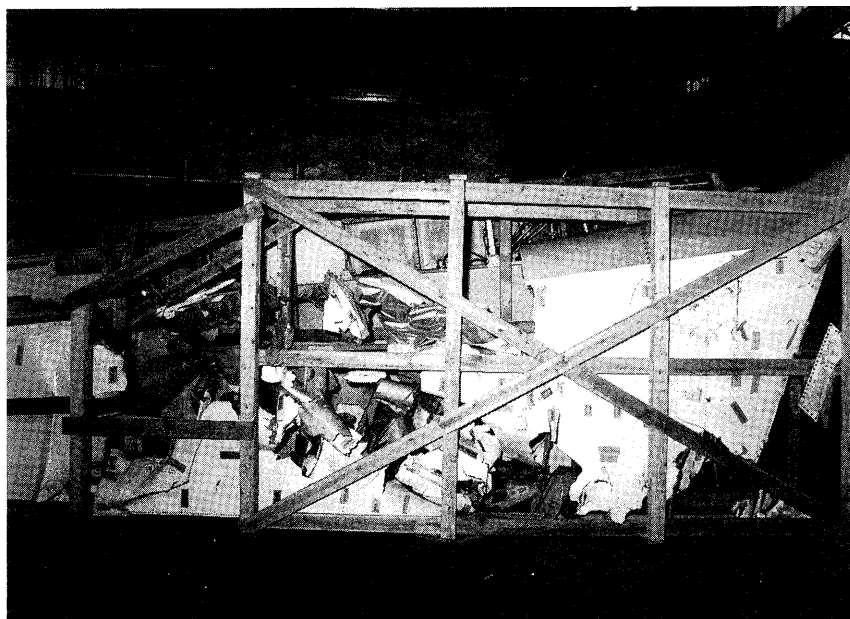
写真- 60 左側水平尾翼前縁部の損壊状況

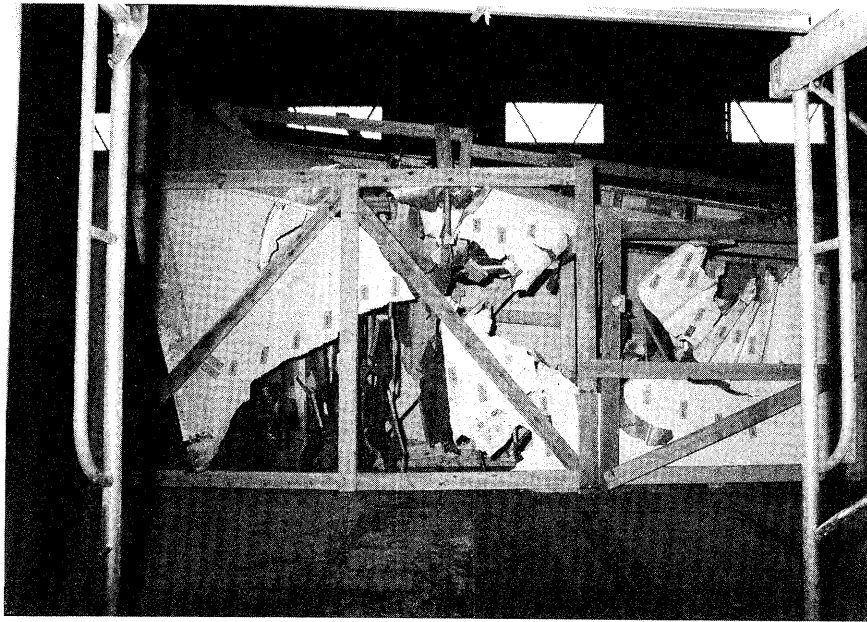
写真- 61 右側水平尾翼前縁部の損壊状況

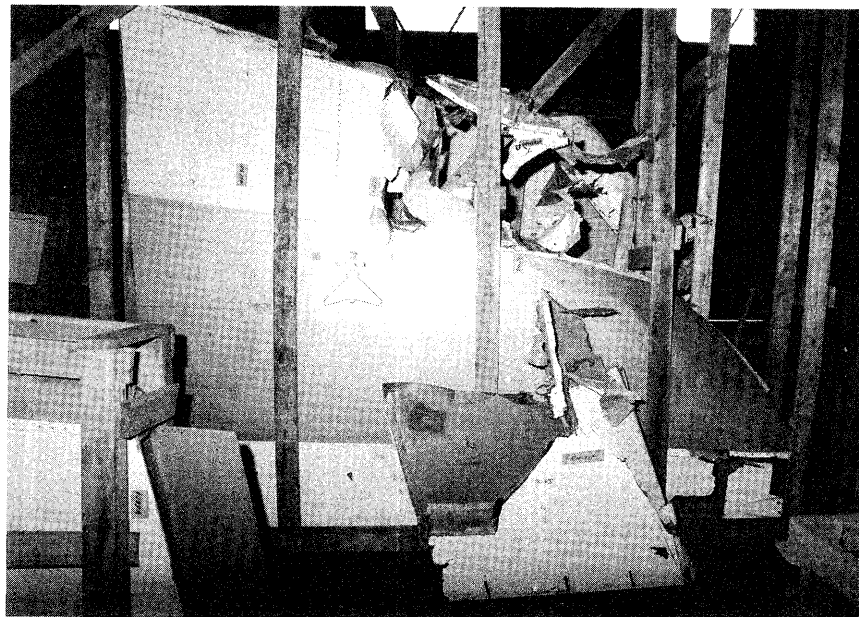
写真- 62 右側水平尾翼翼々端部の損壊状況

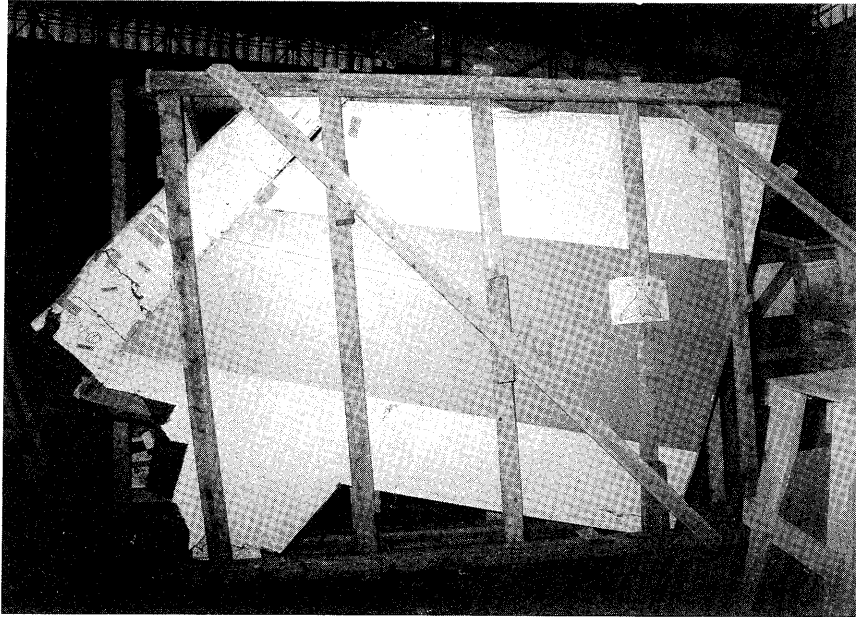
写真- 63 左側水平尾翼々端部の損壊状況
