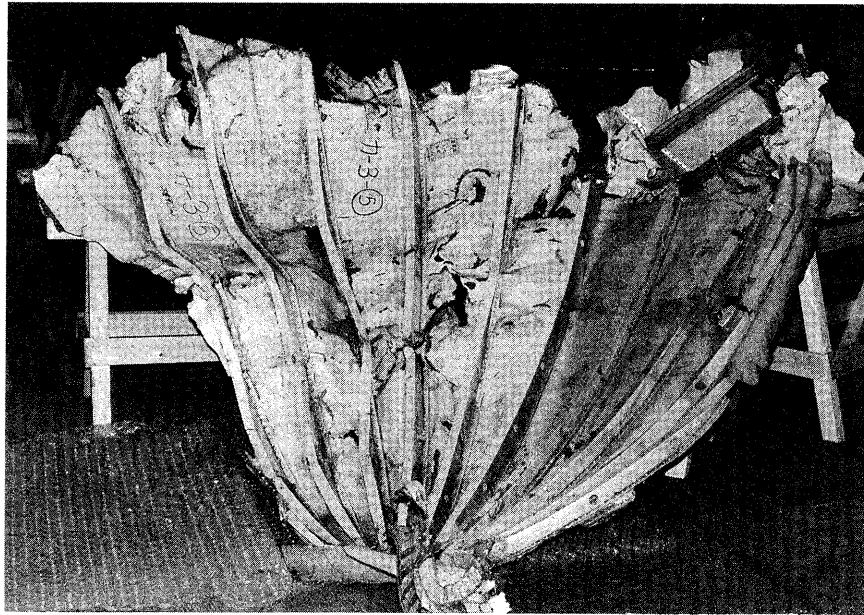
写真- 73 後部圧力隔壁パート5(与圧側)

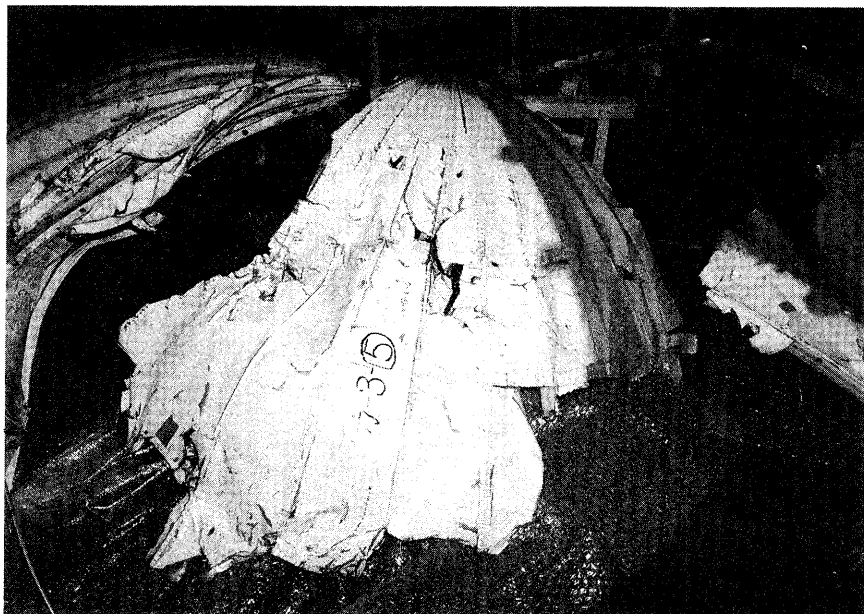
写真- 74 後部圧力隔壁パート5(非与圧側)

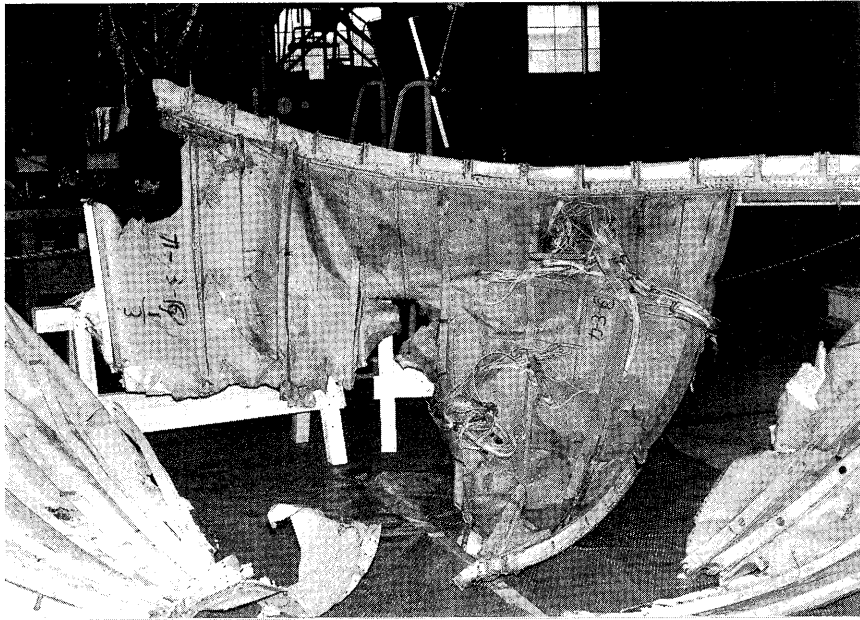
写真- 75 後部圧力隔壁パート6(与圧側)

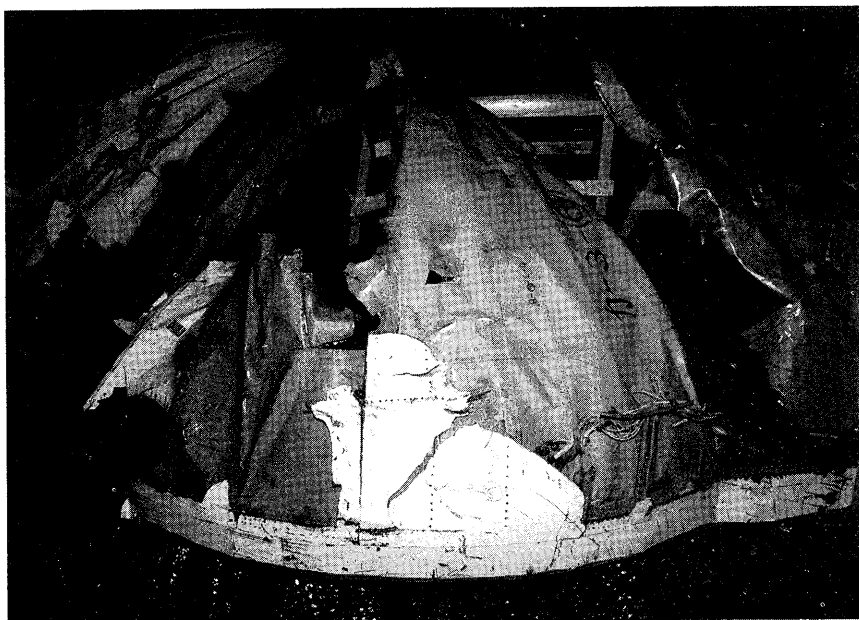
写真- 76 後部圧力隔壁パート6(非与圧側)

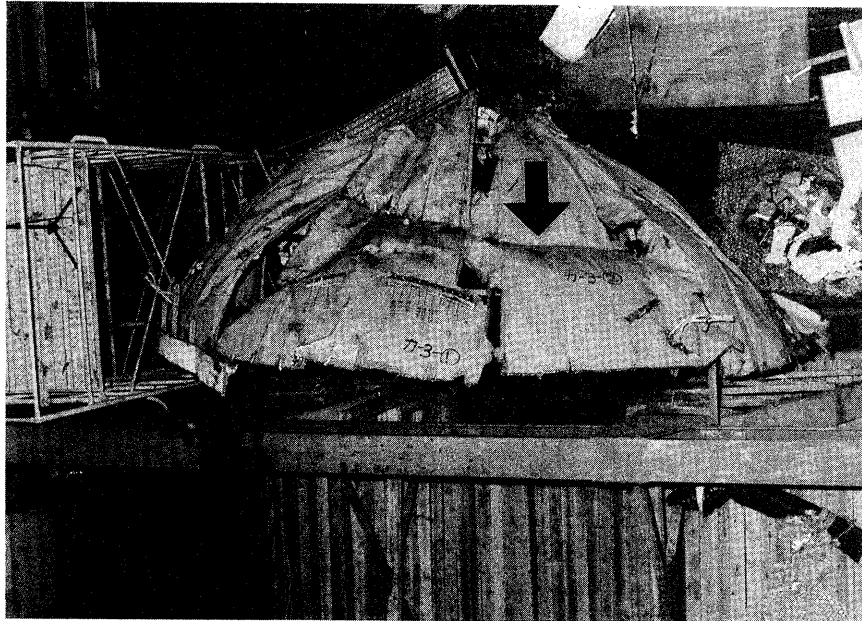
写真- 77 後部圧力隔壁の折れ曲がり(1)

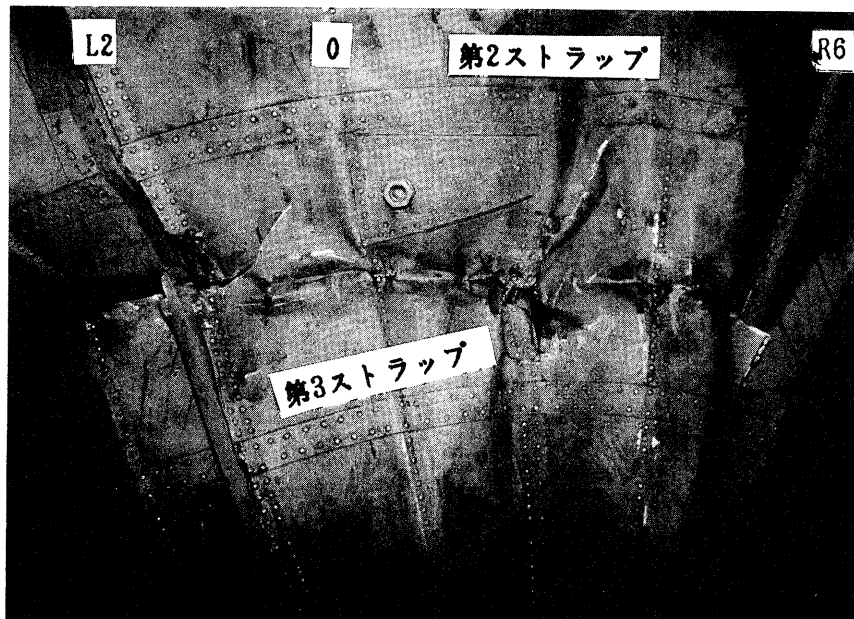
写真- 78 後部圧力隔壁の折れ曲がり(2)  
(R6からL2へ続く)

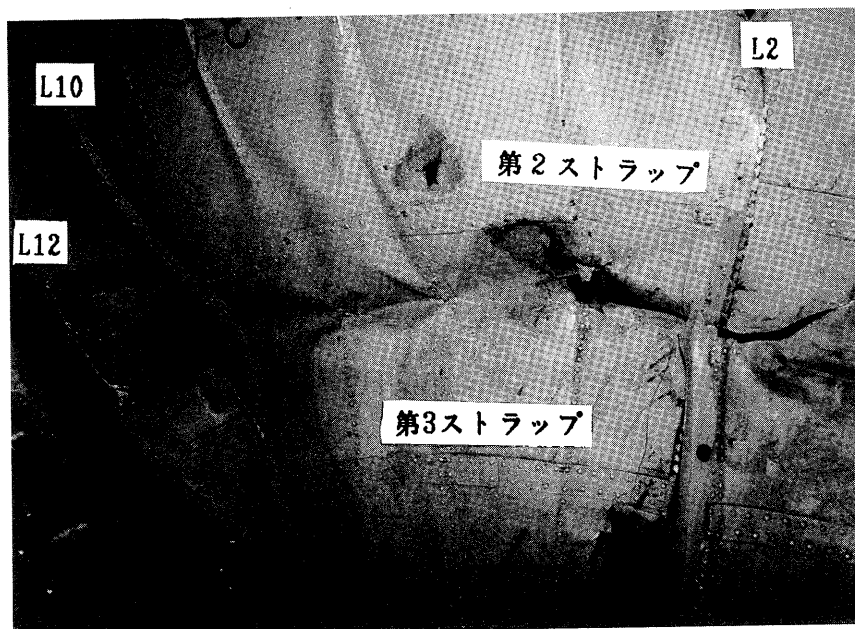
写真- 79 後部圧力隔壁の折れ曲がり(3)  
(L2からL12へ続く)

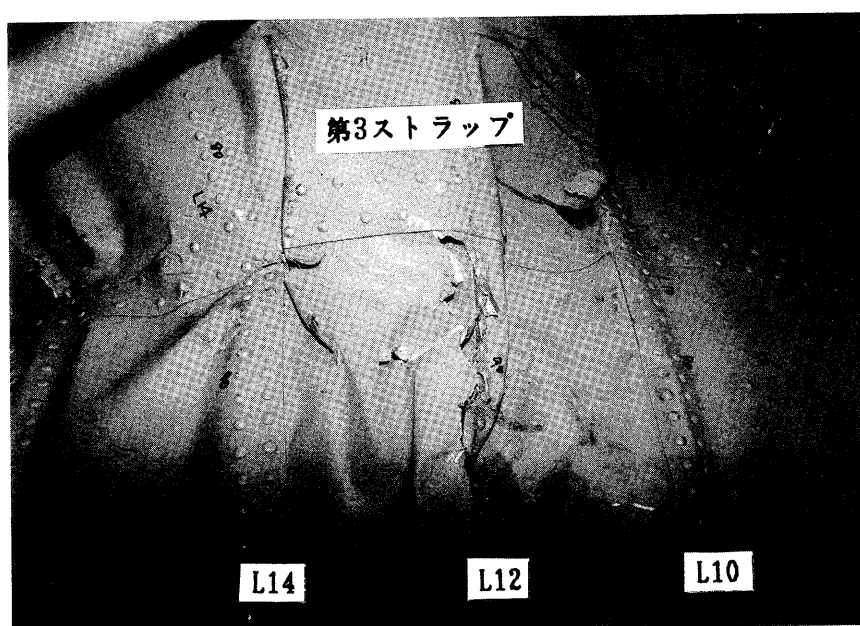
写真- 80 後部圧力隔壁の折れ曲がり(4)  
(第3ストラップに沿った折れ曲がり)

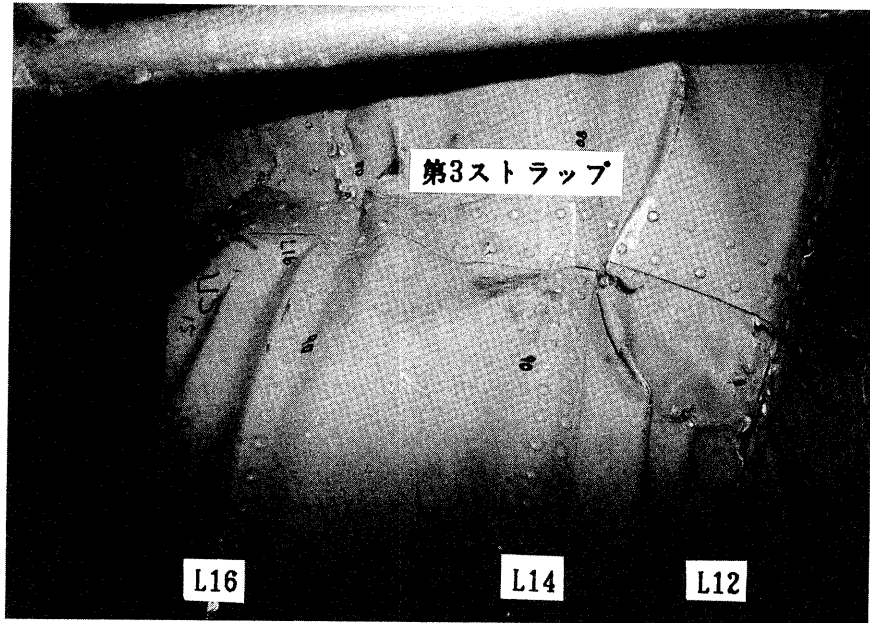
写真- 81 後部圧力隔壁の折れ曲がり(5)  
(第3ストラップに沿った折れ曲がり)

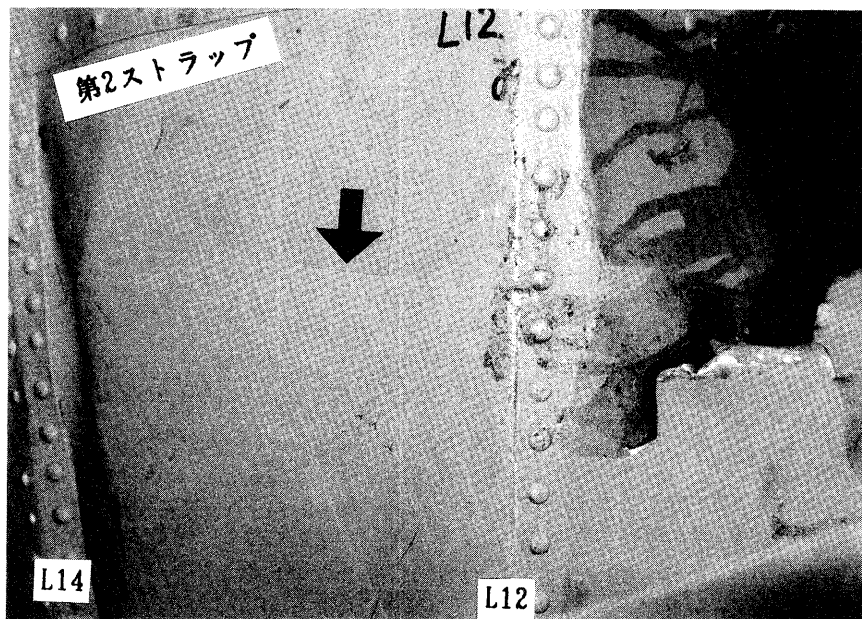
写真- 82 後部圧力隔壁の折れ曲がり(6)  
(L12からL14へ続く浅い当たり傷)

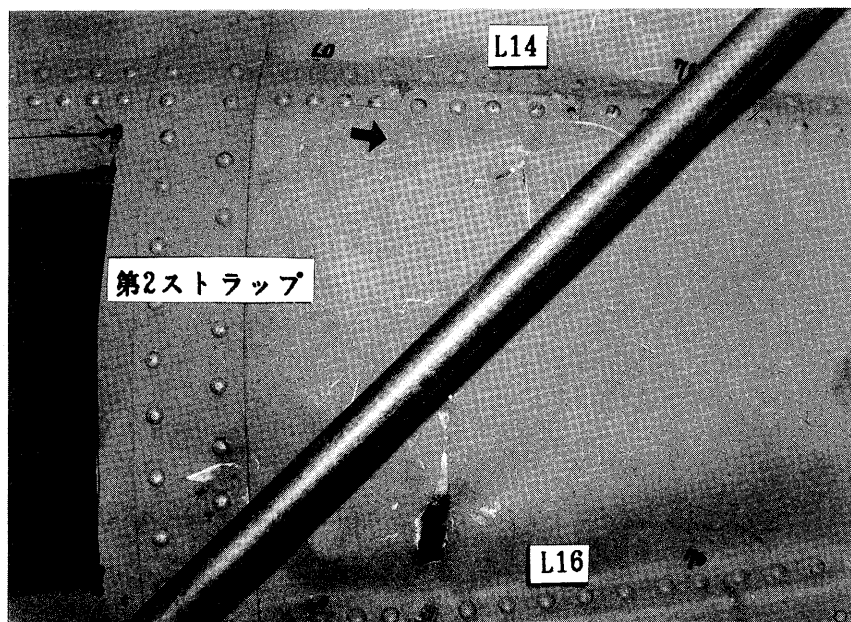
写真- 83 後部圧力隔壁の折れ曲がり(7)  
(L14からL16へ続く浅い当たり傷)

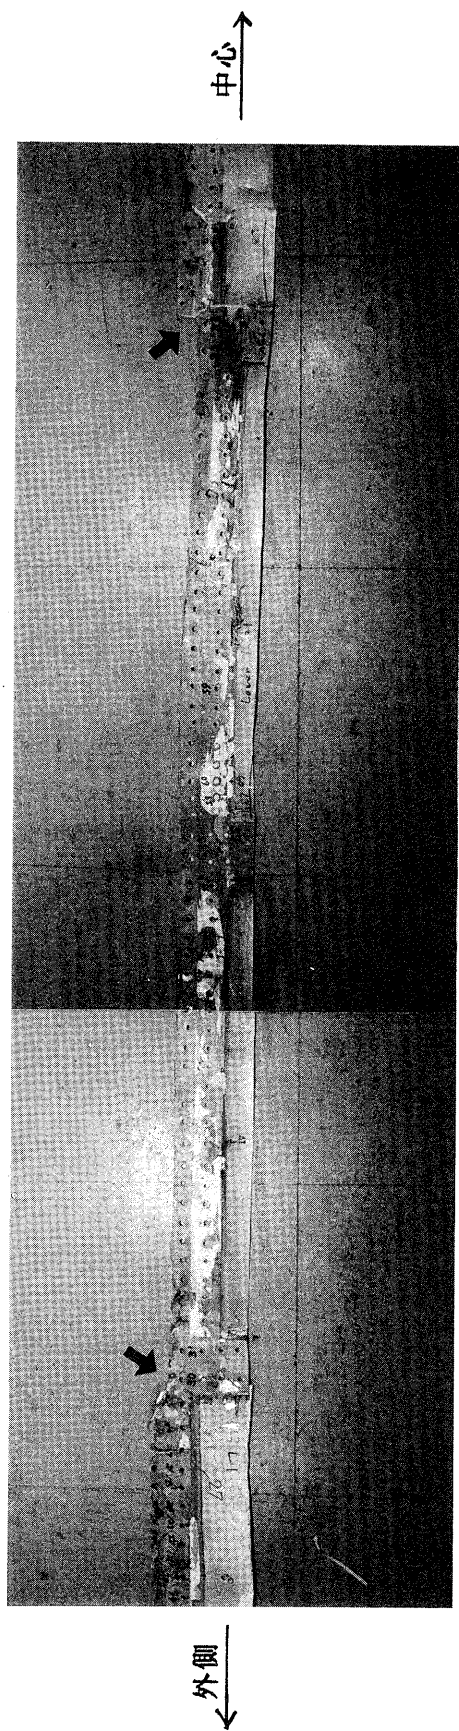
写真-84 後部圧力隔壁L18接続部下側ウェブ端の形状

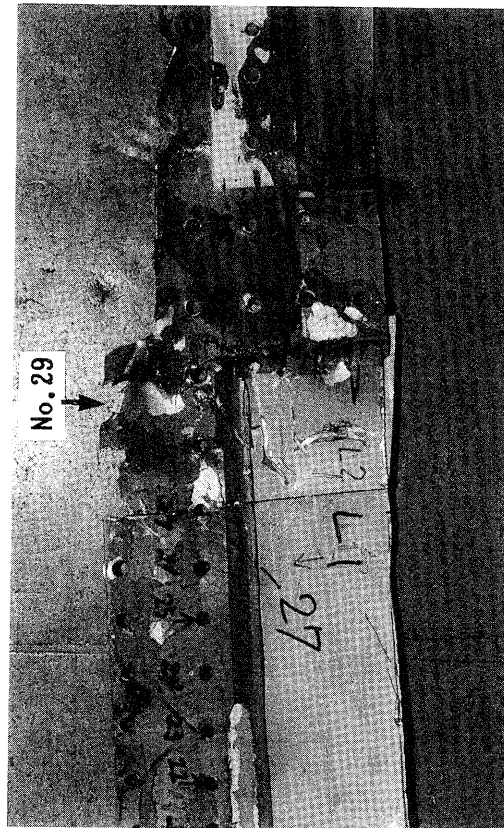
写真-85 後部圧力隔壁L18接続部リベット  
No.29付近のエッジ・ディスプレイス

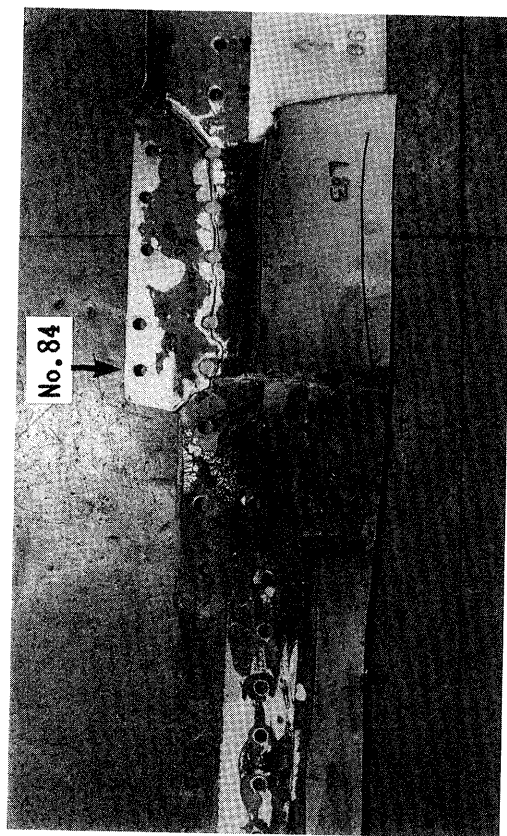
写真-86 後部圧力隔壁L18接続部リベット  
No.84付近のエッジ・ディスプレイス

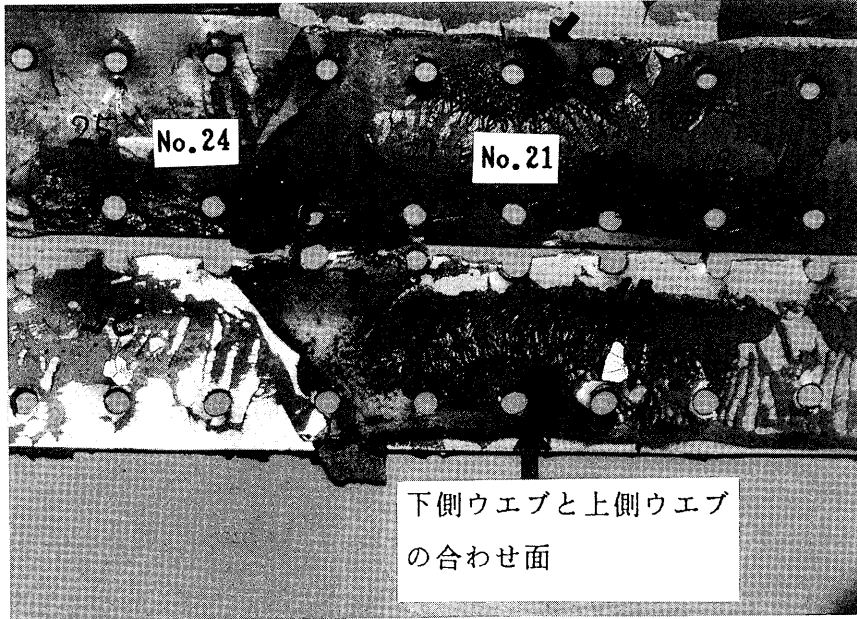
写真- 87 後部圧力隔壁L18接続部リベット  
No.21からNo.24付近のヤニの付着

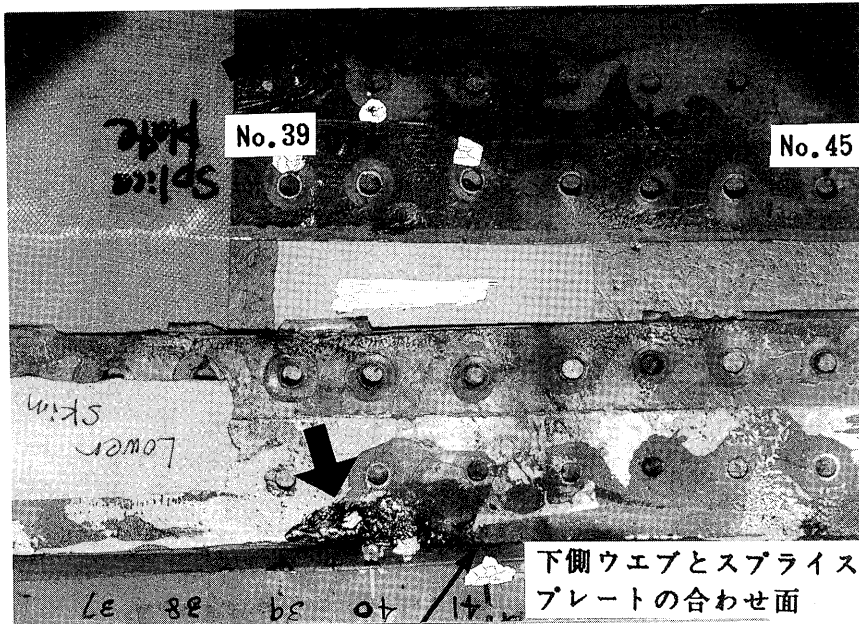
写真- 88 後部圧力隔壁L18接続部リベット  
No.39からNo.45付近のヤニの付着

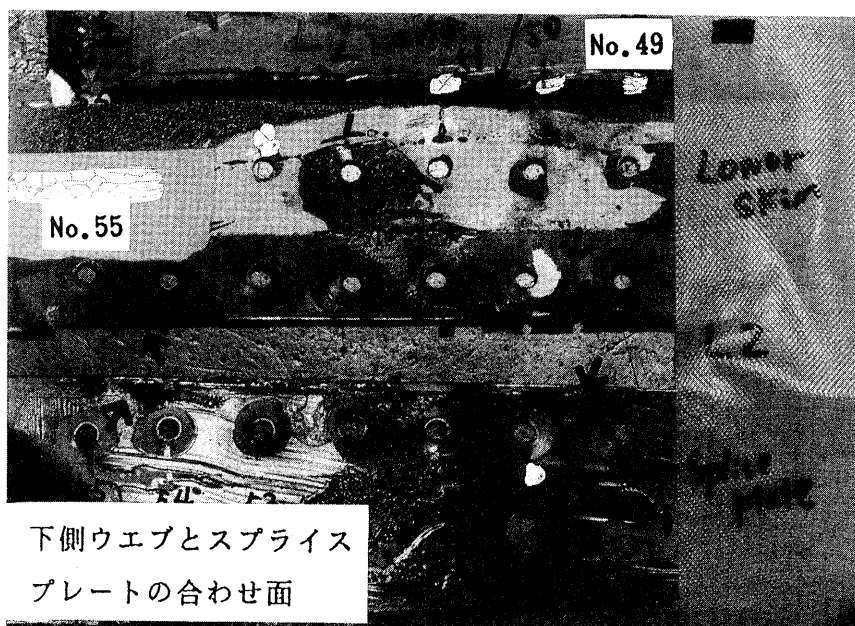
写真- 89 後部圧力隔壁L18接続部リベット  
No. 49からNo. 55付近のヤニの付着

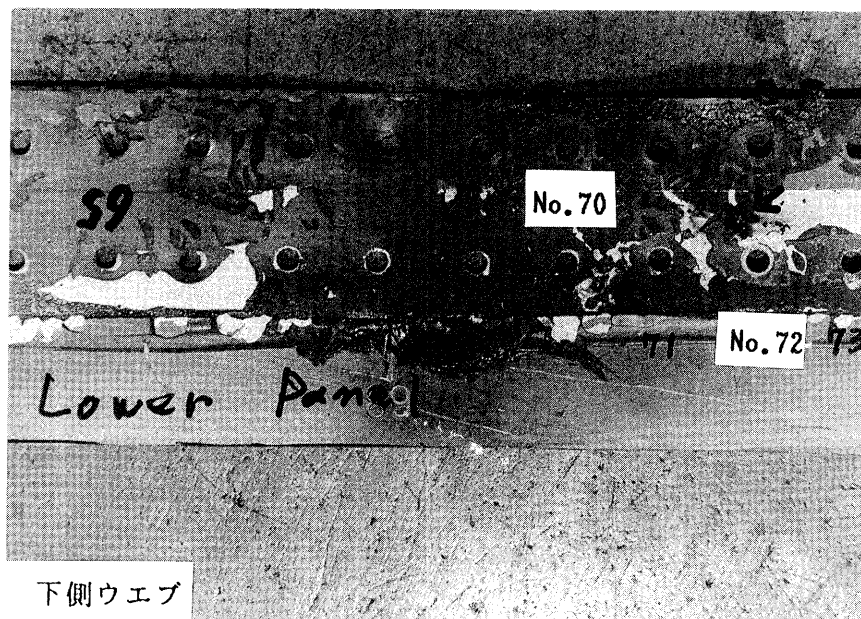
写真- 90 後部圧力隔壁L18接続部リベット  
No. 70からNo. 72付近のヤニの付着

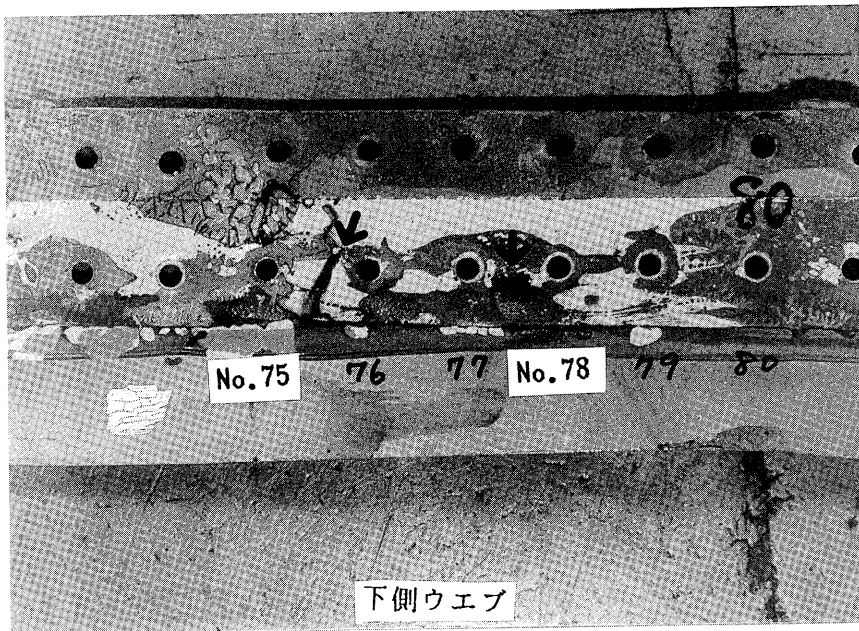
写真- 91 後部圧力隔壁L18接続部リベット  
No.75からNo.78付近のヤニの付着

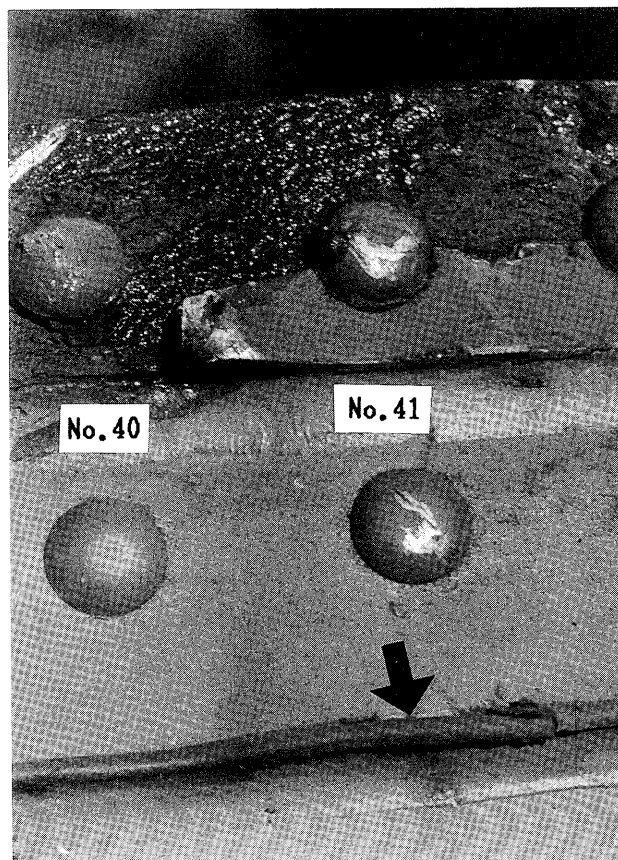
写真- 92 後部圧力隔壁L18接続部リベット  
No.41付近のヤニの吹き出し

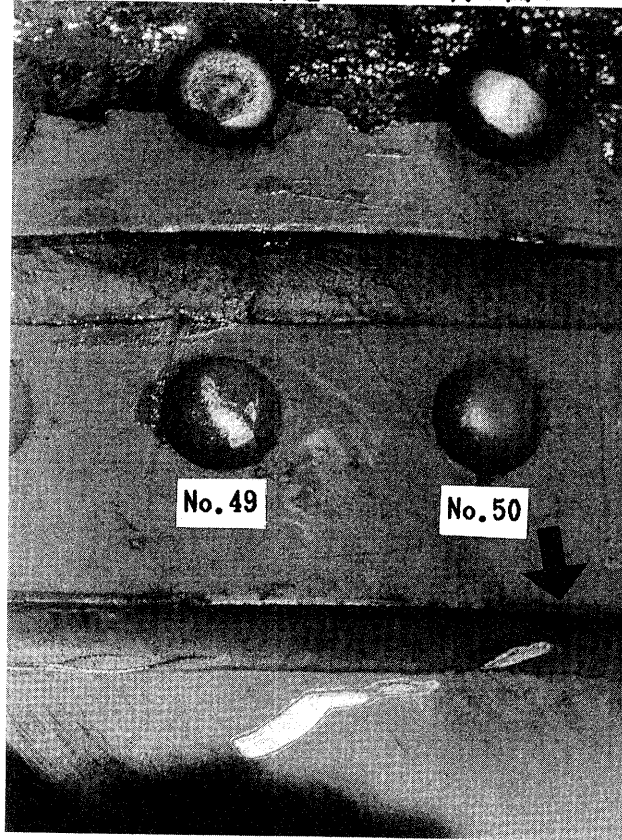
写真- 93 後部圧力隔壁L18接続部リベット  
No.50付近のヤニの吹き出し

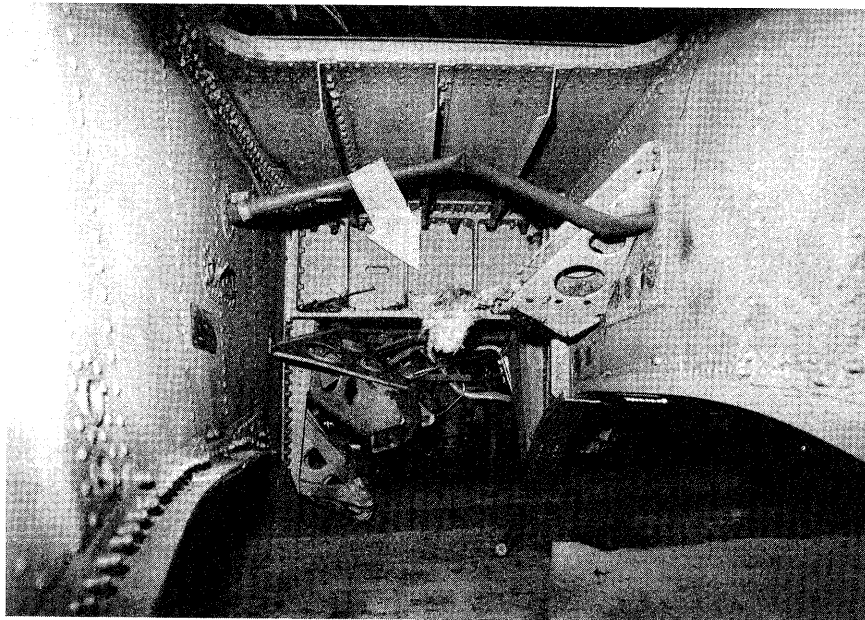
写真- 94 垂直尾翼取付部胴体フレーム(BS2436~2460)

胴体フレームの間の補強ビームに塊状の断熱材が認められる。

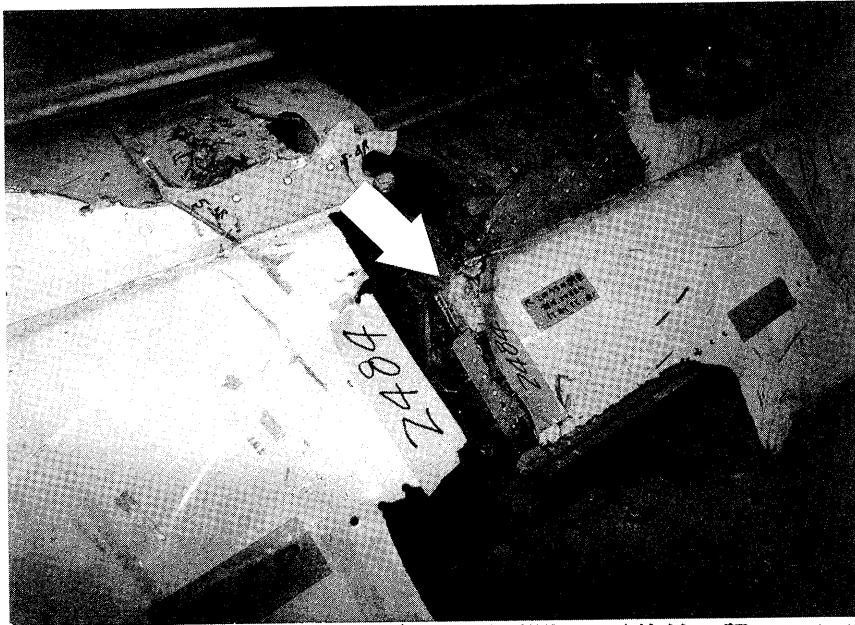
写真- 95 垂直尾翼取付部胴体破断部(BS2484)

アフト・トルクボックス付根右外板部隅に断熱材が認められる。

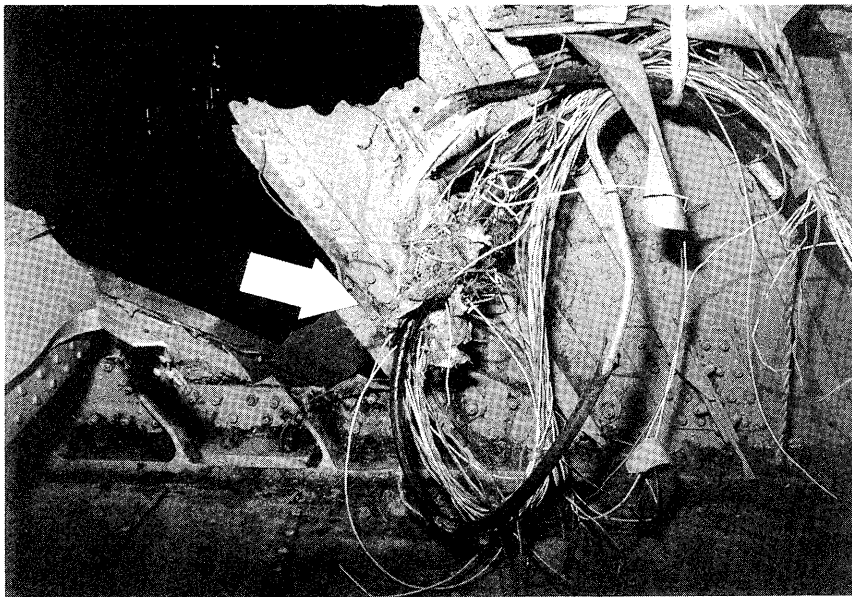
写真- 96 垂直尾翼アフト・トルクボックス左側外板付根部

アンテナ・ケーブル等に、断熱材覆いのフィルムが絡まっているのが認められる。

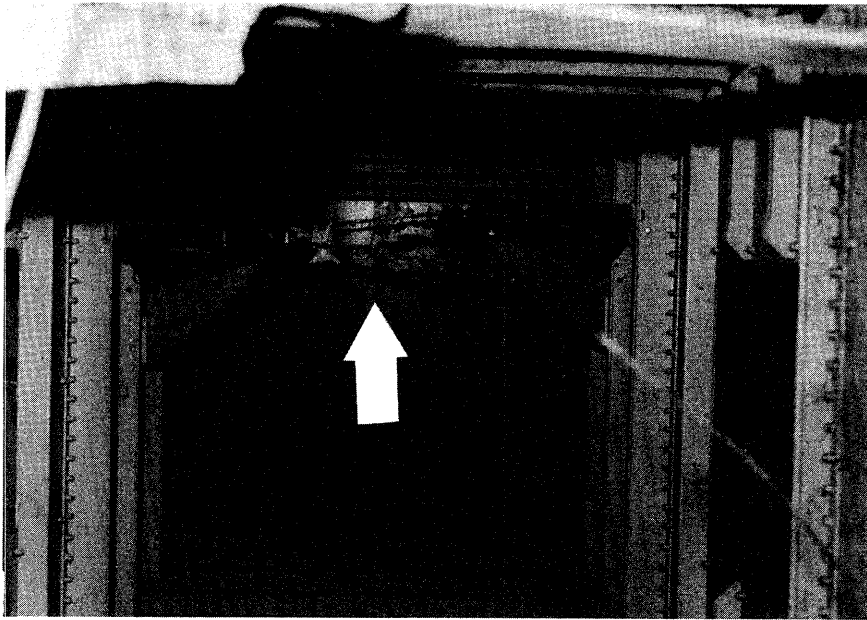
写真- 97 水平安定板センタ・セクションの中央区画

内部の操縦索に断熱材が付着しているのが認められる。

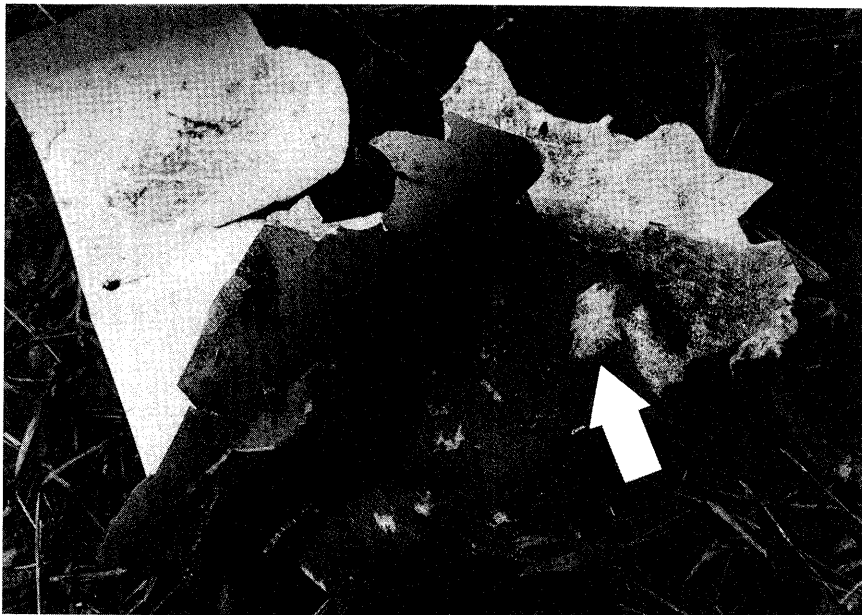
写真- 98 客室最後部の化粧室(ラバトリ・R)の  
天井部分の破片に付着する断熱材

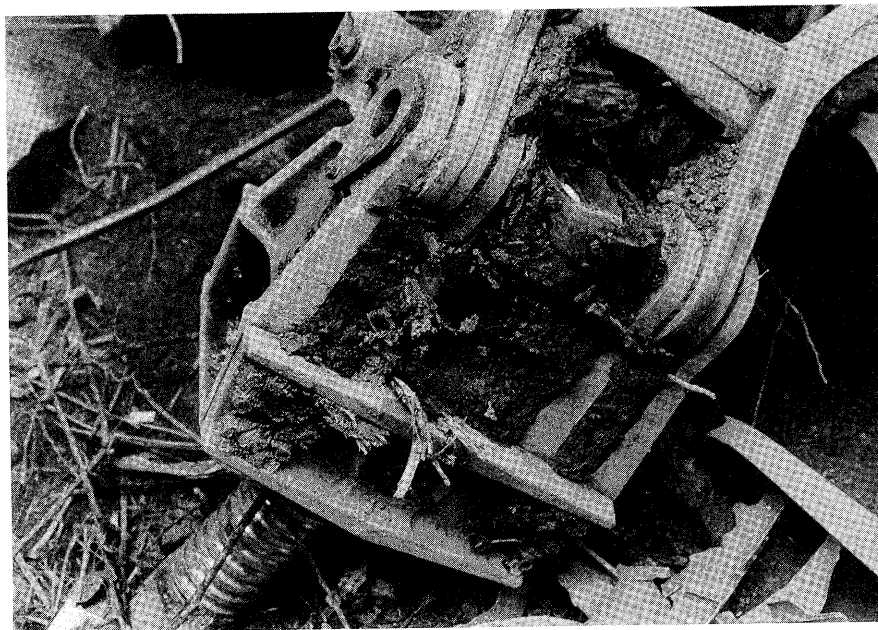
写真-99 水平安定板ジャッキ・スクリュ破断部  
(墜落現場における状態)

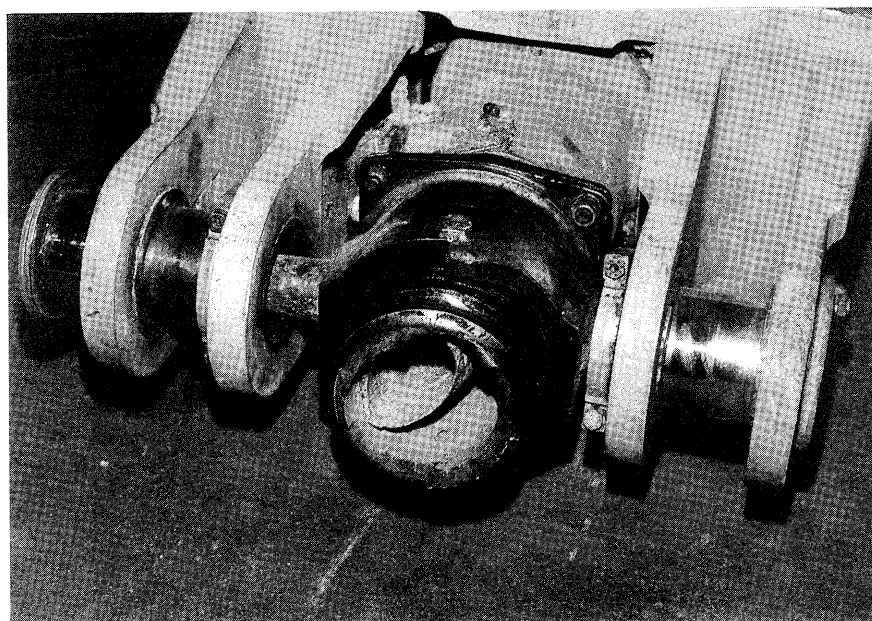
写真-100 水平安定板ジャッキ・スクリュ破断部  
(分解調査前の状態)

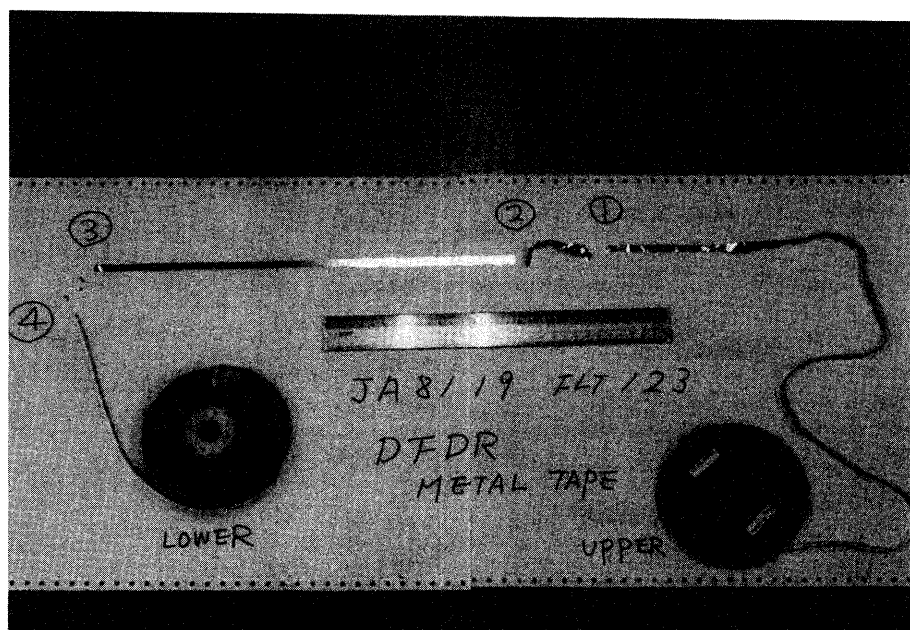
写真-101 DFDR磁気テープの損傷状況

写真の中の③④は当該飛行以外の記録部分の損傷であり、  
また、テープが白くなっている箇所はフラッシュ・ライト  
のためである。
