別添2 昭和53年の修理以降の事故機の運航、整備及び不具合の状況

別添2 付図

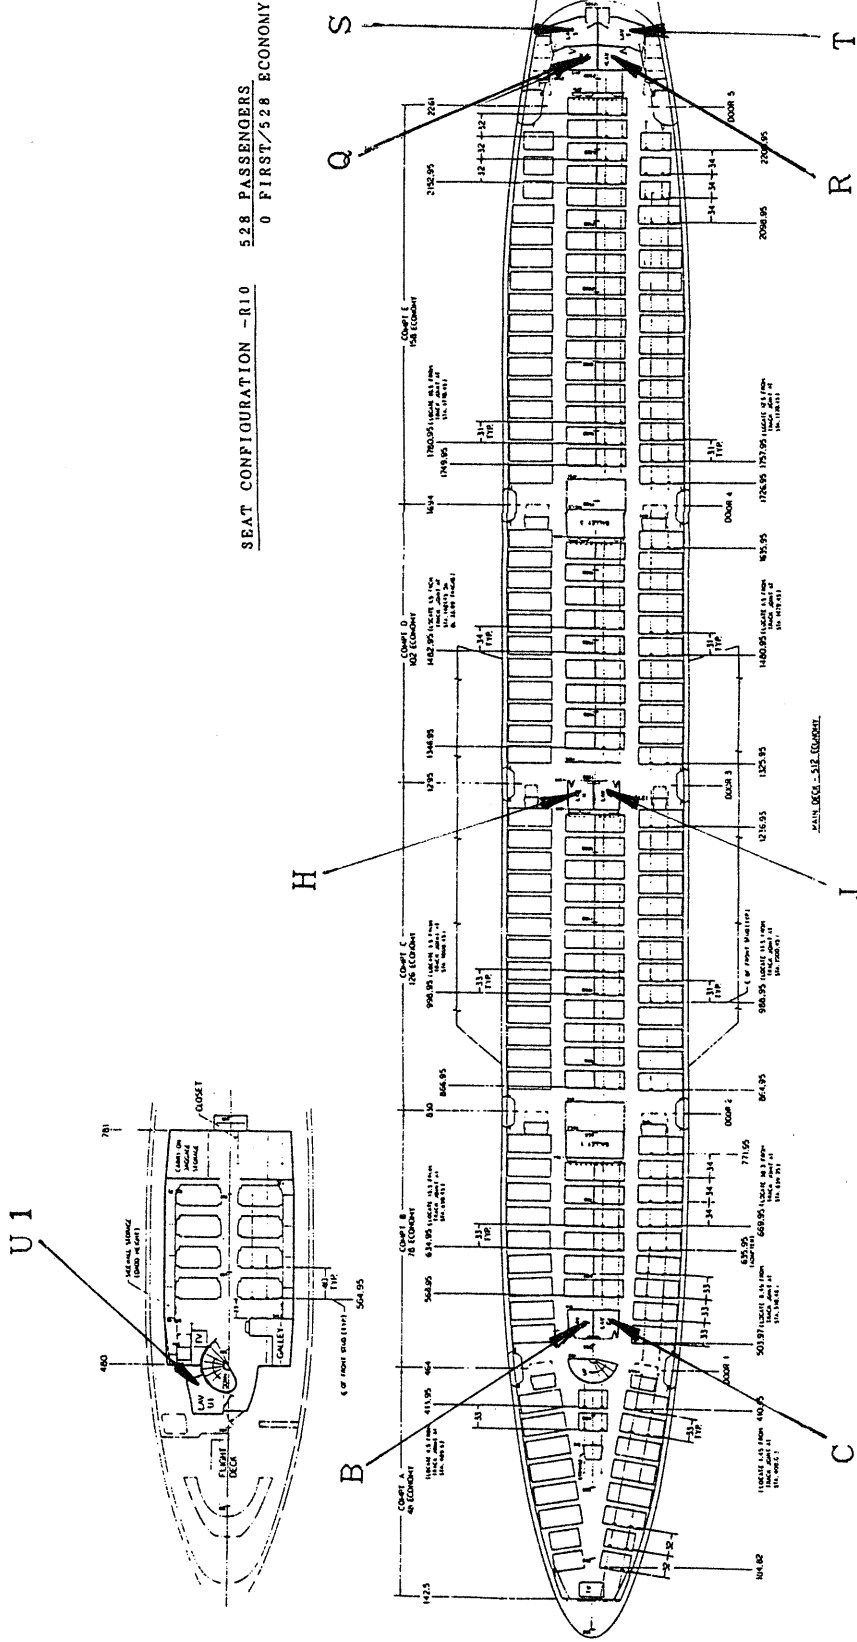
化粧室の名称及び位置

33件の化粧室ドアに関する不具合が報告され、このうち2件を除いてドアの開閉及び錠に関するものであった。ドアの開閉に関する不具合報告を化粧室の位置によって分類すると、S位置19件、Q位置8件、R位置1件、B位置3件、J位置1件及びU1位置1件であった(化粧室の位置については、別添2の付図参照)。

S位置の化粧室ドアの開閉に関する不具合は、大阪ーグアム線のみには発生しており、他機にも同一路線で発生していることが報告されている。昭和60年10月1日から同年12月31日までの期間における代表的な3機の不具合発生状況は、次のとおりであった。

S位置の化粧室はモジュールとなっていて、床は隣接するT位置の化粧室と上部及び前部で結合され、後方コートルームと上部でロッドにより結合されている。また、後方コートルームのサイド・パネルがS化粧室のドア・ジャムに接近しているため、S位置化粧室はコートルームの変形による影響を受けやすい構造になっている。

S位置化粧室の不具合が多いJA8117を使用し、地上においてS位置化粧室ドアとジャム間の隙間を上記物品の搭載状態に類似させ、客室を6.5psiに与圧して測定した。この結果隙間は物品を搭載すると狭まり、客室を与圧すると同様に狭まり、両方同時に行うと間隔は更に狭まりドアは開閉しにくくなった。後方コートルームに積載物がなければ、客室を与圧してもドアの開閉に影響はなかった。

S位置化粧室と対称の位置にあるT位置化粧室についても同様な調査を行ったが、コートルームへの物品の搭載重量、物品の形状、搭載箇所の差等によりT位置化粧室ドア・ジャムへの荷重のかかり方が異なるためか、ドア開閉に対する影響はなかった。

日航は以上の結果に基づいて、コートルーム棚下への物品の搭載禁止の徹底を図った。
